# Tilstandsrapport

Enebolig

Huglvegen 14, 8720 VIKHOLMEN

Befaringsdato: 26.02.2026

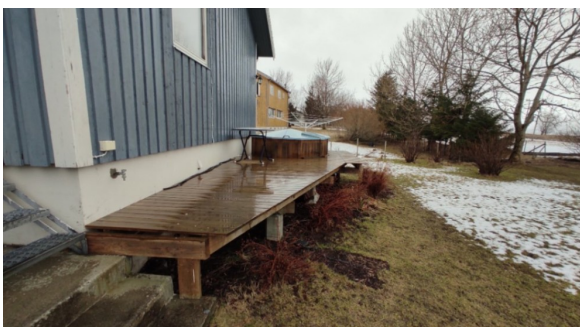
Terrasse på ca. 18 m2 med innfelt stamp. Konstruksjon av tre innfestet i bygningskroppen og fundamentert på støpte peler.

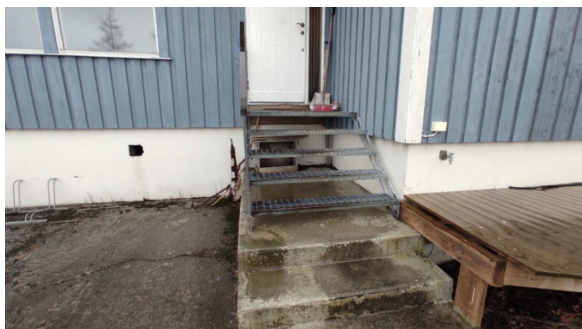
## ! TG 1 Utvendige trapper

Trapp av strekkmetall til repos ved inngangsdøren. Galvanisert rekkverk og gelender av metall. Rekkverket har en høyde på ca. 85 cm.

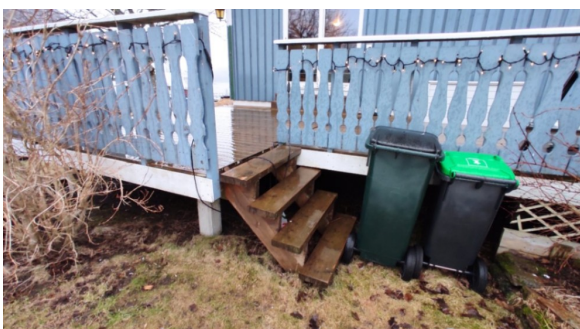
## ! TG 1 Utvendige trapper - Terrasse

Trapp av tre til terrassen.

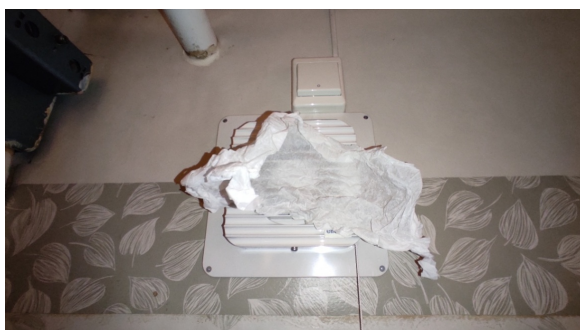
Det bør etableres tilfredsstillende tilluft til våtrommet, for eksempel ved å montere en luftespalte eller ventil ved døren. Manglende tilluft begrenser luftutskiftingen og kan føre til økt fuktbelastning.

- Det bør etableres tilfredsstillende tilluft til våtrom f.eks. luftespalte ved dør e.l.

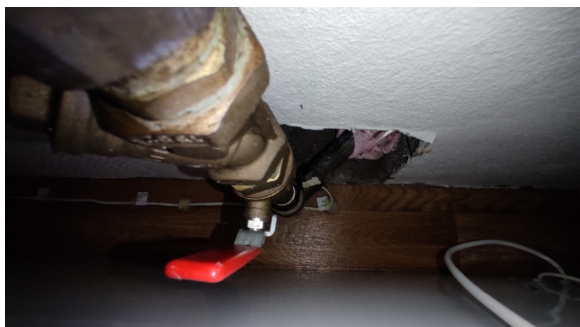
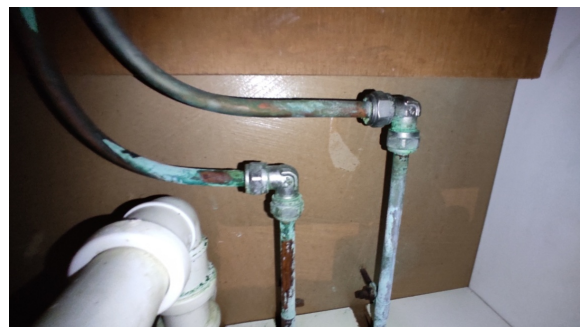
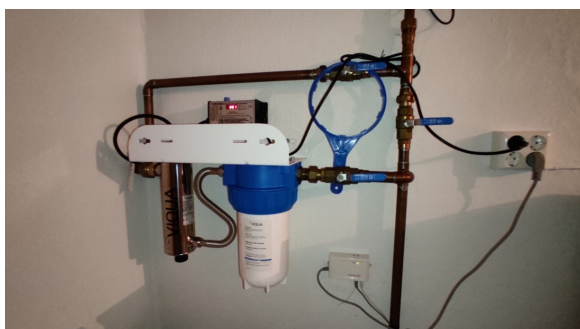
### TG 2 Vannledninger

Det er ikke behov for utbedringstiltak siden anlegget fungerer i dag, men ut ifra alder kan skader plutselig oppstå på eldre anlegg. Konsekvensen av dette er økt risiko for lekkasjer og vannskader, samt at bygningsdelen har begrenset gjenværende brukstid.

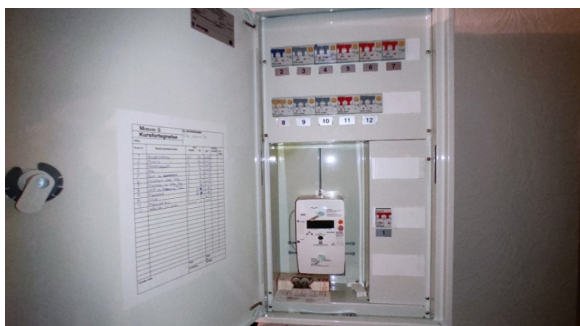
Ja Det foreligger ikke samsvarserklæringer for arbeider utført på det elektriske anlegget.

En kan derfor ikke vite om arbeidene på el-anlegget er utført i henhold til de regler som gjelder for el-anlegg eller om det kan foreligge feil ved anlegget. Det anbefales derfor at det innhentes en el-kontroll utført av en registrert elektroinstallasjons-virksomhet.

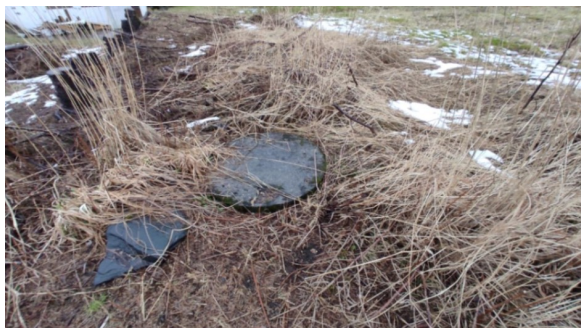
Mer enn halvparten av forventet brukstid er passert, noe som gir økt risiko for funksjonssvikt, lekkasjer eller forurensning til grunnen.

Manglende dokumentasjon medfører usikkerhet om tilstand og utførelse, og det anbefales derfor ytterligere undersøkelser for å avdekke eventuelle behov for utbedring.
