Huglvegen 14, 8720 VIKHOLMEN

**Romslig enebolig med 5 soverom,  
2 stuer og 2 bad beliggende på  
sjarmerende Vikholmen.**

# Tilstandsrapport

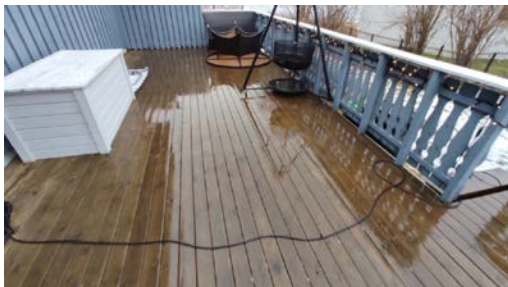
Terrasse på ca. 35 m2 med malt stående rekkverk. Rekkverket har en høyde på ca. 90 cm. Konstruksjon av tre fundamentert på støpte peler. Adkomst fra hage og via dør fra stuen.

Enkelte pilarer er støpt i plastrør, så det er ikke mulig å kontrollere tilstand til betongen.

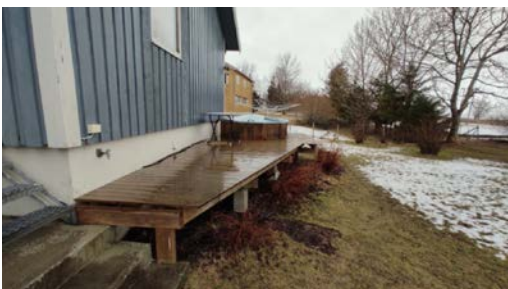
## TG 1 Balkonger, terrasser og rom under balkonger - 2

Terrasse på ca. 18 m2 med innfelt stamp. Konstruksjon av tre innfestet i bygningskroppen og fundamentert på støpte peler.

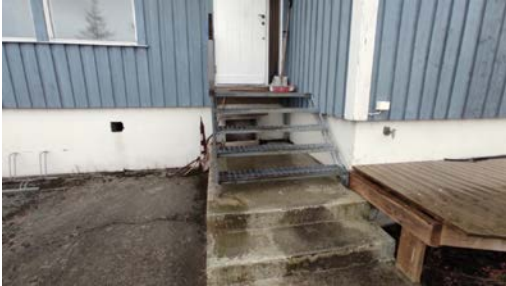
## TG 1 Utvendige trapper

Trapp av strekkmetall til repos ved inngangsdøren. Galvanisert rekkverk og gelender av metall. Rekkverket har en høyde på ca. 85 cm.

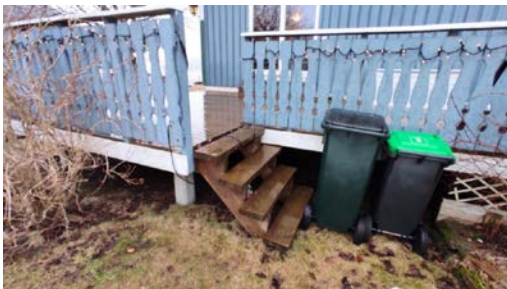
## TG 1 Utvendige trapper - Terrasse

Trapp av tre til terrassen.

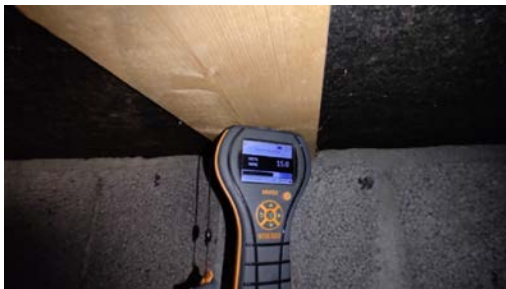
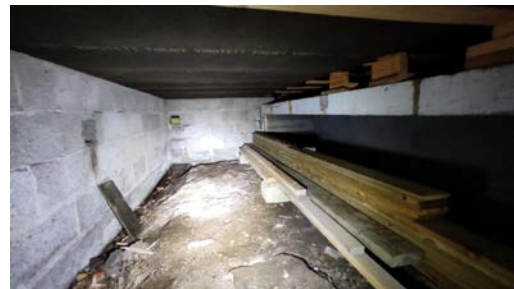
Avvik: Det er ikke tilfredsstillende ventilering av kryp kjeller.

Det er manglende fuktsperre på bakken.

- Bedre ventilering må etableres.
- Fuktsperre på bakken bør etableres.

Fuktsperre på bakken bør etableres, og ventilasjonen i krypkjelleren bør forbedres for å redusere risikoen for fuktproblemer, sopp og råteskader i tilstøtende trekonstruksjoner. Kryp kjellere regnes generelt som risikokonstruksjoner og bør inspiseres jevnlig.

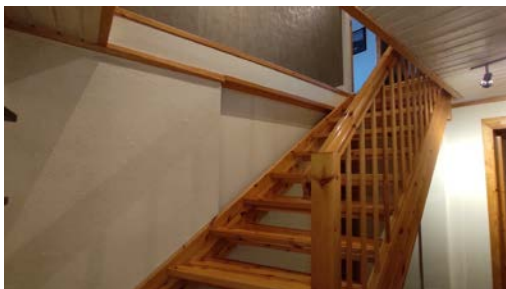
Høyde på rekkverk: Ca. 95 cm.

Åpninger i rekkverk: Ca. 11,5 cm.

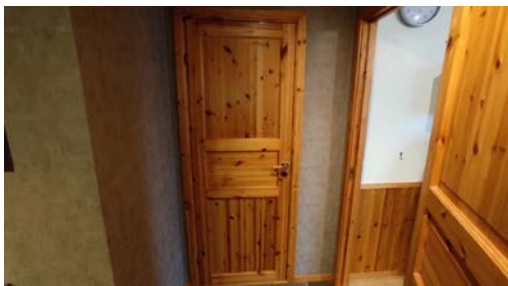
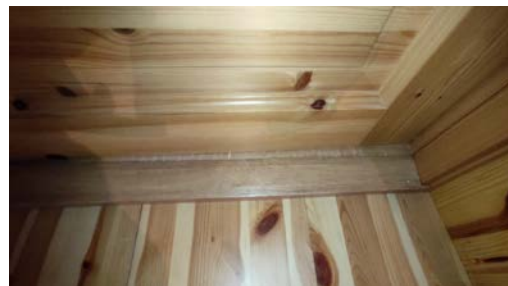
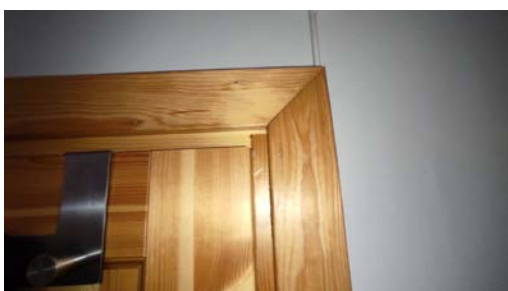
### HOVEDETASJE > BAD

- Det er vindu/dør med ikke fuktbestandige materialer i våtsonen (ved vask, dusj, badekar, osv.), løsningen eller byggematerialet er uegnet.

- Uegnede materialer må fuktbeskyttes/utskiftes.
- Dersom det ikke gjøres tiltak, kan dette medføre oppfukning, oppsvelling og forringelse av materialer over tid og fuktskader på tilstøtende konstruksjoner.

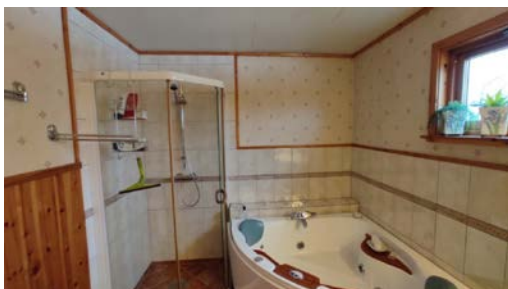
## HOVEDETASJE > BAD

- Det er påvist at flisfuger har riss/sprekker.

- Det er påvist mangelfull/feil utførelse rundt rørgjennomføringer e.l. som gir fare for fukt i konstruksjonen i våtsone.
- Mer enn halvparten av forventet brukstid er passert på membranløsningen.

- Fuger bør skiftes ut.
- Slike riss/sprekker kan indikere bakenforliggende fuktskader, og konstruksjonen bør observeres jevnlig for å vurdere utvikling.
- Dersom tiltaket ikke utføres er det fare for videre skadeutvikling.

Fugene bør utbedres eller skiftes ut for å hindre videre oppsprekking og svertesoppdannelse.  
Svertesopp i mykfuger bør fjernes og fugene rengjøres grundig for å redusere risiko for soppvekst og dårlig innelima.  
Et tilnærmet flatt gulv kan medføre redusert avrenning mot sluk, noe som øker risikoen for fuktskader i konstruksjonen.

- Overvåk tilstanden jevnlig. For å få tilstandsgrad 0 eller 1 må tettesjiktet skiftes ut, men tidspunktet for når dette er nødvendig er vanskelig å si noe om.
- Løsningen/utførelsen rundt rørgjennomføringer gir fare for fukt inn i konstruksjoner.
