# Tilstandsrapport

📍 Skjoldavegen 288 , 5533 HAUGESUND 📖 HAUGESUND kommune

# gnr. 4, bnr. 69

Rapportdato: 26.11.2025

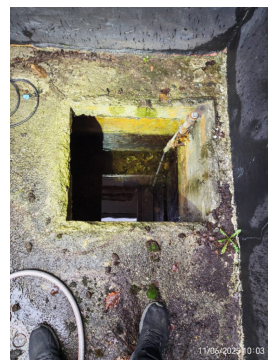
Det må gjøre nærmere undersøkelser vedr. vannreservoar, samt påse av betonglokk ligger som tilfredsstillende sikring.

Vannreservoaret medfører også økt fuktbelastning på bolig, og spesielt bod under garasje hvor det drypper litt igjennom.

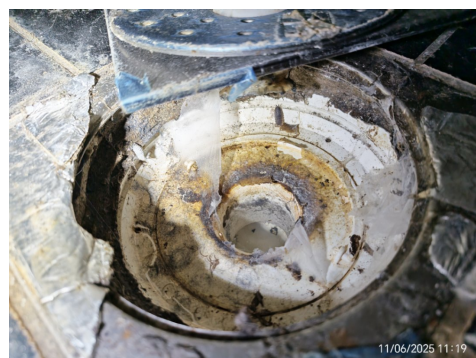
- Når sluket har begrenset tilgang, er det vanskelig å rengjøre sluket og å inspisere den for å oppdage skader i membranen/fuger rundt sluket, som er avgjørende for å forhindre lekkasjer.
- Konsekvensen er at det kan oppstå fuktskader i konstruksjonen bak overflatematerialet. Vann kan trenge inn gjennom utette rørgjennomføringer og forårsake fuktskader ved fukttilførsel gjennom enten bruksvann eller lekkasjevann.
- Det er viktig å merke seg at levetiden til en membran varierer basert på kvalitet, installasjon og bruk. Eldre membraner kan bli sprø og sprekke opp, noe som fører til at de mister sin vanntettende funksjon. Dette kan resultere i vannlekkasjer gjennom vegger og gulv og fuktskader.

Membran kun lagt løst over sluk medfører risiko for at både bruks- og lekkasjevann kan komme inn under membran, spesielt om sluk ikke tar fullstendig unna vannet. Dette vil kunne medføre fuktskader.
