Skjoldavegen 288, 5533 HAUGESUND

# Innholdsrik bolig i Skåredalen | Attraktivt og barnevennlig område | Stor hage | Garasje

| Tilstandsrapport ..... | 49 |

Befaringsdato: 06.11.2025

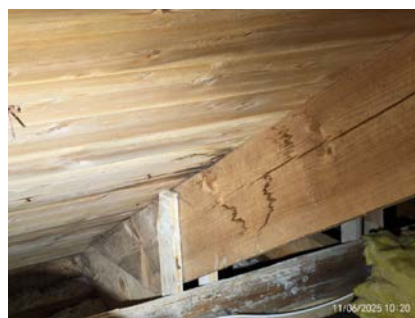
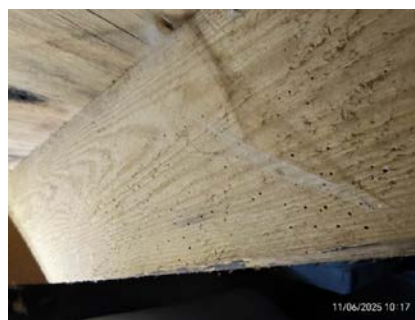
## ! TG 2 Takkonstruksjon/Loft

- Det er begrenset/dårlig ventilering av takkonstruksjonen.
- Hele takkonstruksjonen er gjenbygget. Det er ingen mulighet til vurdering utover alder og observasjoner fra underliggende etg.
- Det er påvist fuktskjolder i undertak/takkonstruksjon.
- Det er registrert symptom på aktivitet fra skadedyr.
- Undertaket er misfarget.

Svak ventilering på kaldtloft kan føre til opphopning av fukt, som igjen gir risiko for kondens, skadeinsekter, råte og redusert levetid på takkonstruksjonen.

Borebiller e.l. treborende skadeinsekter kan svekke treverkets bæreevne og redusere levetiden på konstruksjoner. Borebille indikerer også at konstruksjonen er noe underventilert / forhøyet fuktighet.

- Det må foretas tiltak for å lukke avviket.
- Det må gjennomføres ytterligere undersøkelser.
- Lokal utbedring bør utføres.
