# Tilstandsrapport

Rekkehus

Engerjordet 75, 1365 BLOMMENHOLM

Befaringsdato: 09.01.2026

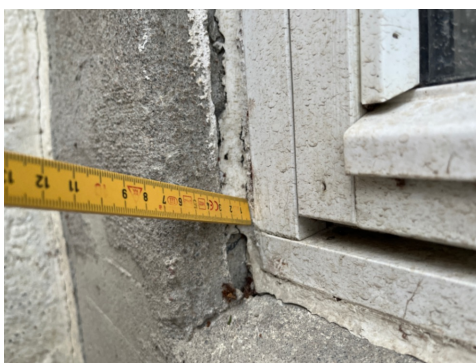
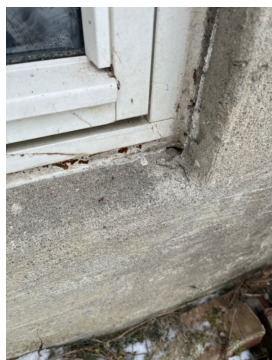
- Det er påvist avvik rundt innsettsdetaljer.

Fordholdet innebærer økt vedlikeholdsbehov og mulige utbedringer av innsettsdetaljer og ytre tetting.

- Det bør gjøres tiltak for å lukke avviket.

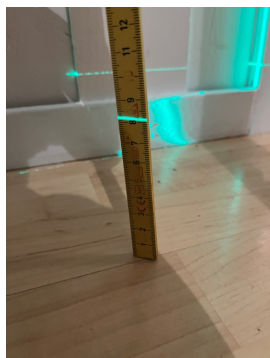
- Det er målt høydeforskjell på mellom 15-30 mm gjennom hele rommet. Tilstandsgrad 2 gis med bakgrunn i standardens krav til godkjente måleavvik.
- Målt høydeforskjell på mellom 10 - 20 mm innenfor en lengde på 2 meter. Tilstandsgrad 2 gis med bakgrunn i standardens krav til godkjente måleavvik.
- Målt høydeforskjell på over 30 mm gjennom hele rommet. Tilstandsgrad 3 gis med bakgrunn i standardens krav til godkjente måleavvik.

Det er målt høydeforskjell med ett avvik på totalt 25mm i 2.etg., 10mm totalt i 1.etg., og 32mm totalt i kjelleretasjen. Avvik som dette vil være vanligere på eldre boliger og rettes gjerne opp hvis man ser dette som nødvendig ved en eventuell renovering.

Høydeforskjeller for gulv kan føre til økte vedlikeholdskostnader. Forholdet innebærer at gulvkonstruksjonen kan kreve utbedring. Det anbefales nærmere undersøkelser utført av fagperson samt vurdere avretting av gulvoverflatene hvis det en gang skal renoveres.

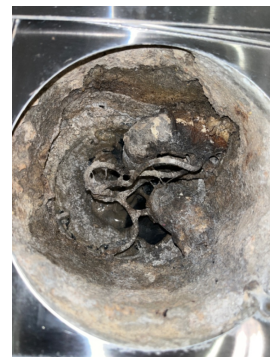
- Det må innhentes dokumentasjon. Manglende membran/tettesjikt medfører risiko for lekkasjer og fukt i konstruksjonen.
- Det er viktig å merke seg at levetiden til en membran varierer basert på kvalitet, installasjon og bruk. Eldre membraner kan bli sprø og sprekke opp, noe som fører til at de mister sin vanntettende funksjon. Dette kan resultere i vannlekkasjer gjennom vegger og gulv og fuktskader.

Forholdet innebærer at våtrommet kan kreve utbedring grunnet alder på konstruksjonene og membran.

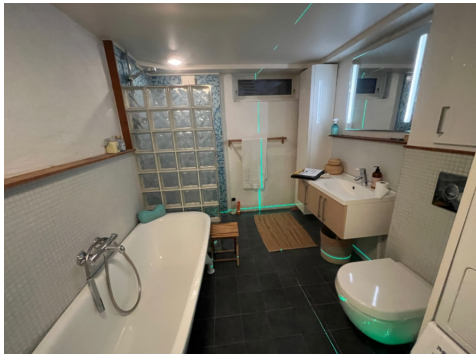
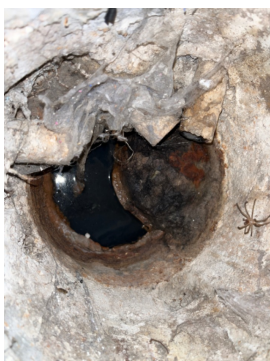
Forholdet innebærer økt vedlikeholdsbehov og mulig utbedring av våtrommet.

Kostnadsestimat: 200 000 - 500 000

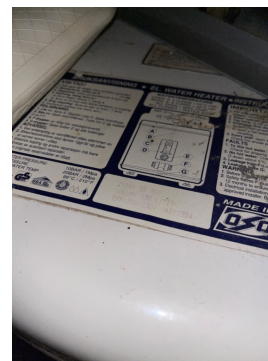
- Det er ikke behov for utbedringstiltak siden tanken fungerer i dag, men ut ifra alder kan skader plutselig oppstå på eldre tanker.

Forholdet innebærer økt vedlikeholdsbehov og mulig utskifting av bereder.

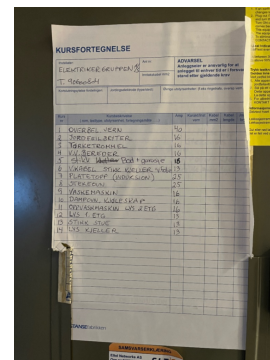
**Ja Det anbefales det å gjennomføre en utvidet elkontroll da det ikke foreligger kontroll av anlegget innenfor de siste 5 år.**
