Tilstandsrapport

Boligbygg med flere boenheter

Størens vei 25B , 3610 KONGSBERG

Rapportdato: 06.05.2026

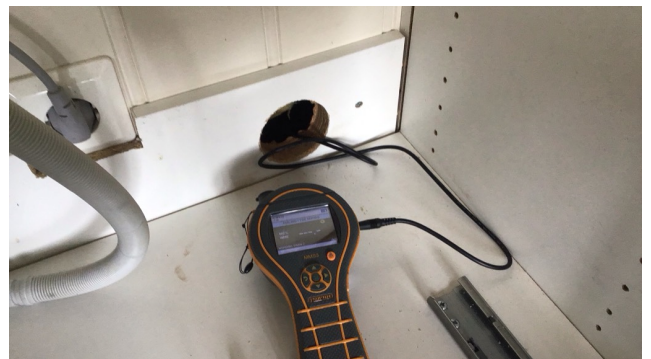
ETASJE > VASKEROM

Hulltaking er foretatt uten å påvise unormale forhold. Hulltaking er foretatt ved/i kjøkken. Fuktvotemåling (vekt%) i konstruksjonen ble målt til 0.

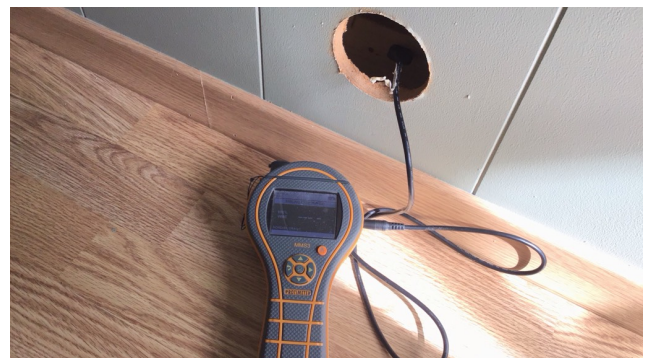
ETASJE > STUE/KJØKKEN

Hulltaking er foretatt uten å påvise unormale forhold. Hulltaking er foretatt ved/i soverom. Fuktkvotemåling (vekt%) i konstruksjonen ble målt til 0.
