Enebolig  
Feiringvegen 1242  
2093 Feiring

**Boligens tekniske tilstand:**

Dato: 23/09/2025

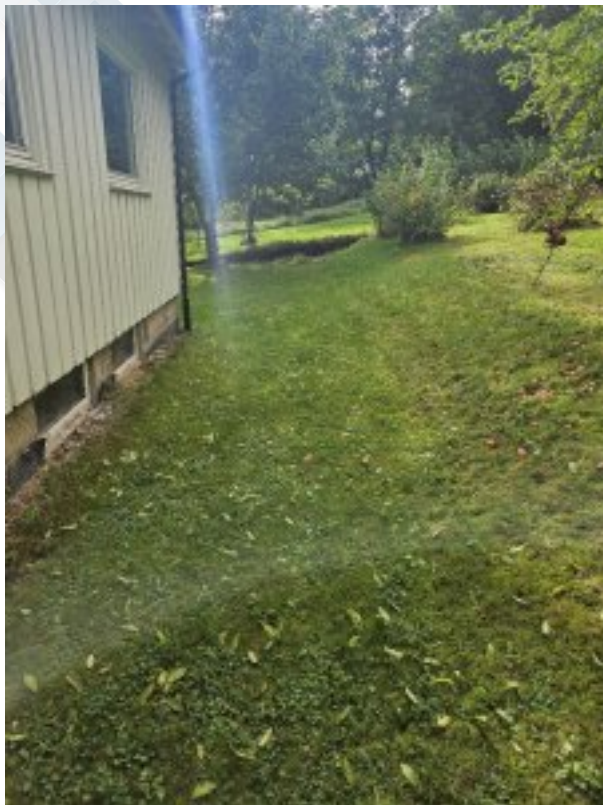
Det er viktig at terrenget har hellingsgrad ut fra grunnmuren. Overflatevann skal hurtigst mulig vekk for å unngå unødige fuktbelastninger på utvendig fuktsikring og drenering.

**Merknader:** Overflatevann skal ikke renne mot vegg/grunnmur. Fallet ut fra bygningen skal være minimum 1:50 i en avstand på minst 3 m fra veggen/grunnmur.

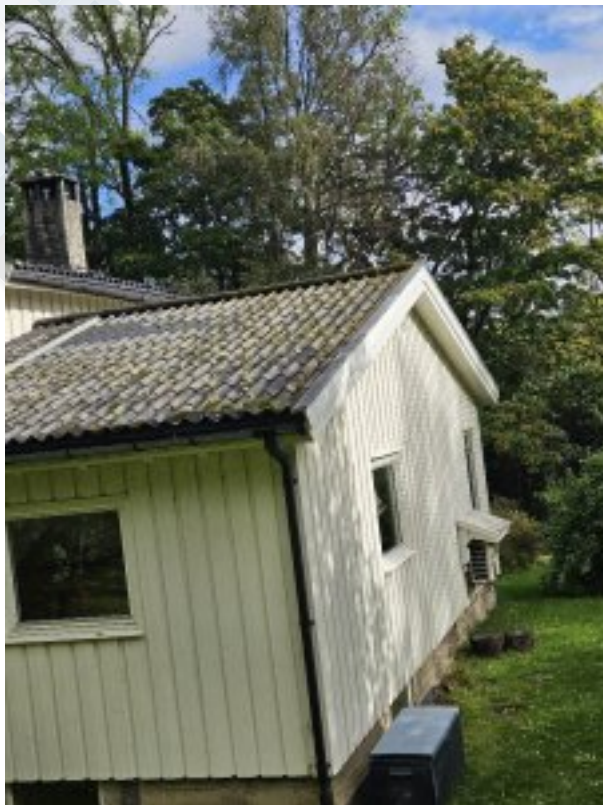
Utskifting/vedlikehold: Normal tid før maling av utvendig trekledning er 6 - 12 år.

Utskifting/vedlikehold: Normal tid før utskifting av ødelagte deler bindingsverk av tre er 40 - 60 år.

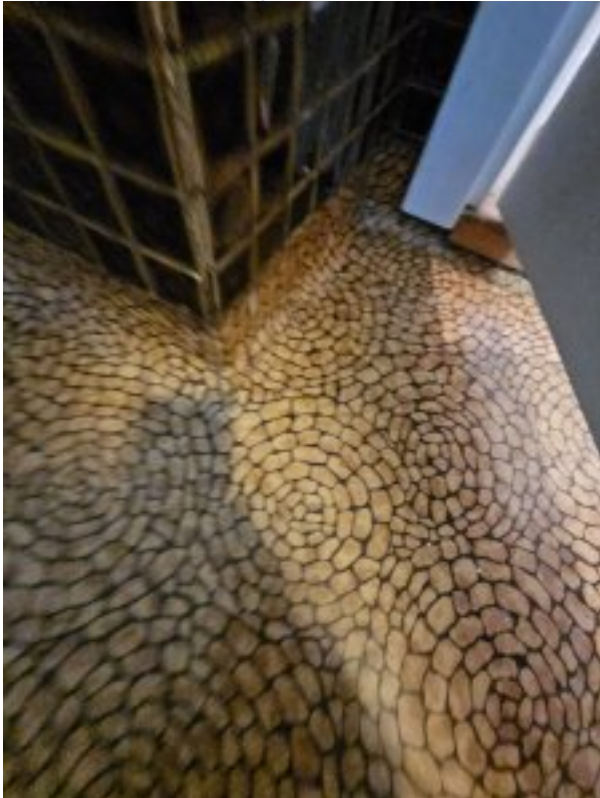
Gulvbelegget fremstår som fra byggeåret med bruksslitasje, det er noe knirk i gulvet og det er sprekk i ytterhjørne ved badromsdør. TG2

**Merknader:** Utskifting/vedlikehold: Normal tid før utskifting av belegg er 15 - 35 år.

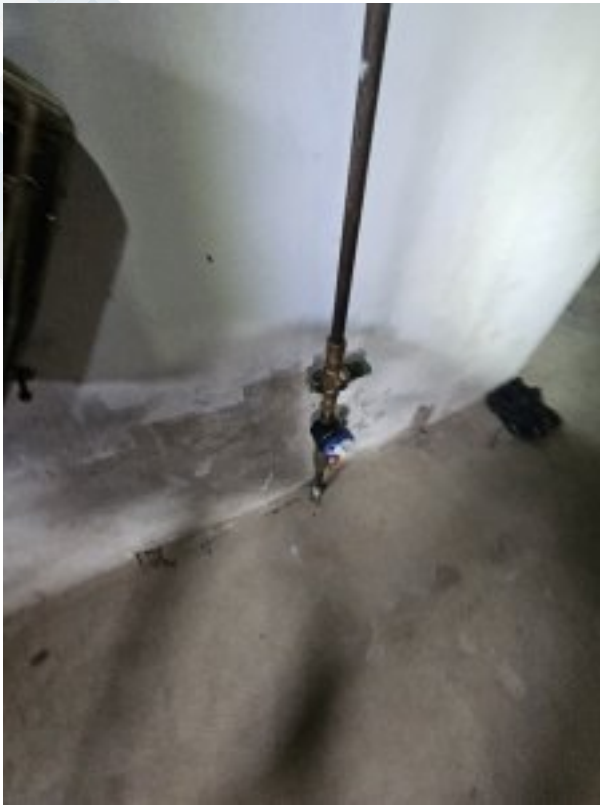
Utskifting/vedlikehold: Normal forventet levetid før utskifting armaturer 10 - 30 år.

Utskifting/vedlikehold: Normal forventet levetid før utskifting klosetter og servanter 25 - 45 år.

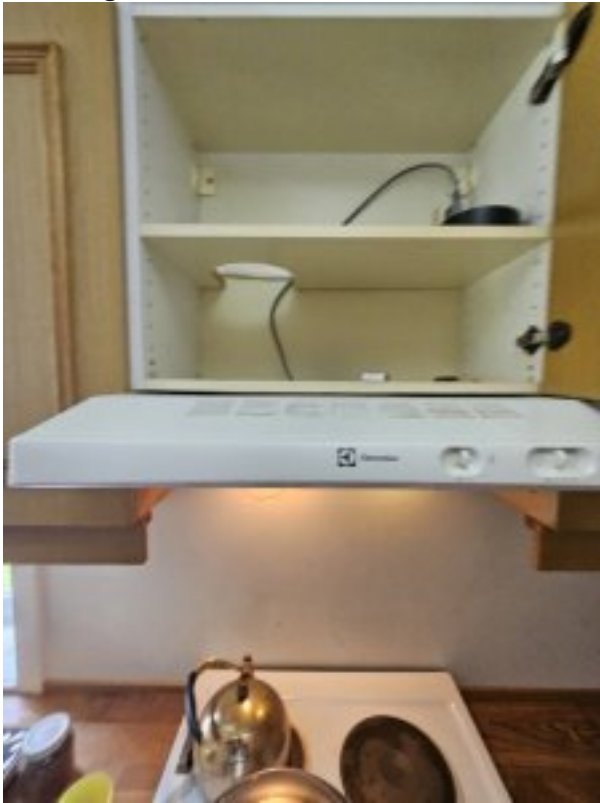
For å sikre godt innemiljø er det viktig med utskifting av luft med ett godt fungerende ventilasjonsanlegg. Det anbefales periodisk ettersyn med rengjøring av kanalsystem og ventilasjonsanlegg.

**Merknader:** Utskifting/vedlikehold: Normal tid før rens av filter og ventilasjonsrør er 1 - 3 år.  
Utskifting/vedlikehold: Avtrekksvifter anbefales skiftet ut etter 15 år.
