Tilstandsrapport

Enebolig

Lenes ås 17, 3970 LANGESUND

Rapportdato: 20.03.2025

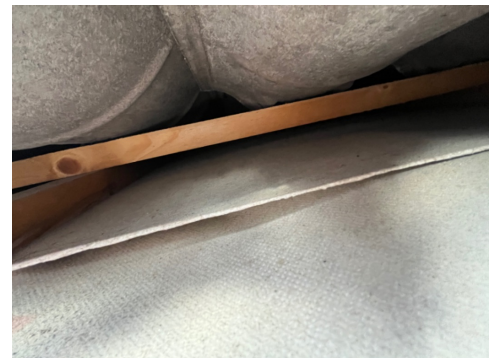
Noe mose, spesielt på vestsiden av taket

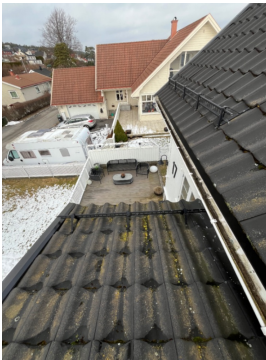
Snøfangere over inngangsparti

Det må monteres snøfangere der man naturlig ferdes om vinteren (gangbaner, foran dører etc.) i prinsippet betyr dette hele taket bortsett fra takflater som heller mot tak på tilbygg med asfaltpapp. Takflate med asfaltpapp har takvinkel på ca 10 gr. I henhold til Sintef Byggforsk vil dette være nok til å holde på snøen. Snøråras og isras kan føre til skader på personer og materiell.

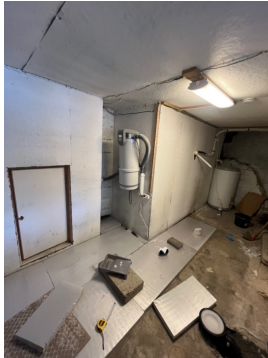
Kottdør inn til uinnredet kjellerrom fra kjellerstue må justeres eller demonteres og remonteres slik at den kan åpnes og lukkes enkelt.

Kottdør i kjellerstue bør vurderes om trengs å demonteres og monteres på nytt igjen.

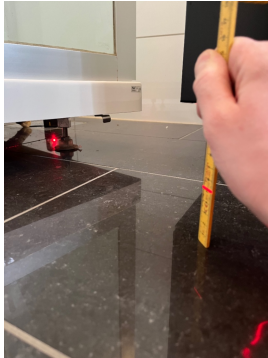
Ca. 0,8m fra Sluk - ca 3mm fall

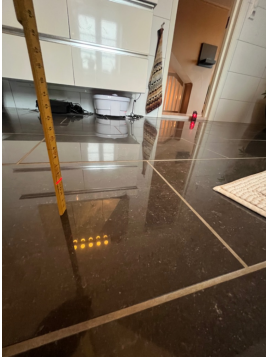
Høy «rygg» ca midt på gulvet

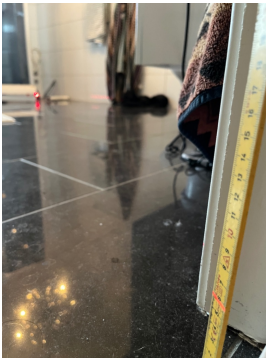
Det er påvist at høydeforskjell fra topp slukrist til gulv/synlig topp membran ved dørterskel er mindre enn 25 mm. Målt her 2-3mm

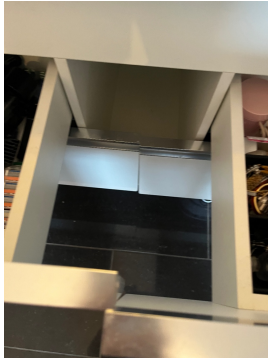
Skuffer går inn i hverandre når åpnet.

Innredning bør justeres slik at skuffer går fritt ellers kan dette føre til unødvendig slitasje på innredningen.

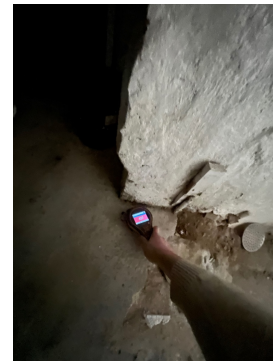
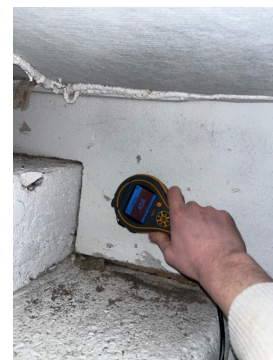
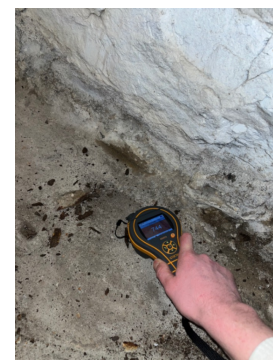
- Det mangler, eller på grunn av alder er det sannsynlig at det mangler, utvendig fuktsikring av grunnmuren ved kjeller/underetasje.
- Mer enn halvparten av forventet levetid på drenering er overskredet.
- Dreneringen er utilstrekkelig og har idag begrenset effekt.

Eldre del av boligen har ingen drenering annet en eventuelle drenerende masser. Det er påvist høye fuktverdier flere steder på vegger under terreng og i gulv i uinnredet kjellerrom. Underetasjen var opprinnelig en uinnredet krypkjeller.

Det bør etableres drenering og utvendig fuktsikring på eldre del av boligen for å hindre vanninntrenging i kjeller.

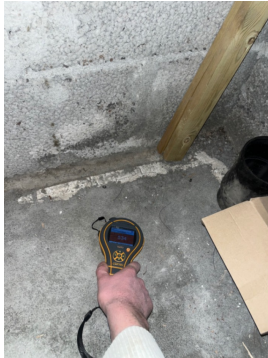
- Grunnmuren har sprekkdannelser.

Det er registrert noe riss/avskalling av puss og sprekkdannelse i gammel natursteinsmur. Ingen tegn til setninger eller liknende. Muren er gammel og har behov for vedlikehold.

Det er registrert riss i puss under vindu i kjeller mot sør.

Riss under vindu må utbedres. Riss i betong/puss kan trekke til seg fuktighet som kan vandre inn i konstruksjonen og før til ytterligere sprekkdannelse.

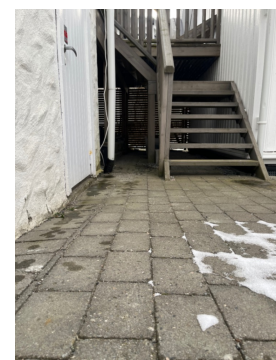
Avviket må sees i sammenheng med fuktsikring og drenering. Terreng har fall inn mot husets fasade mot vest.

Terrengt burde justeres slik at fall er 1:50 minst 3 meter ut fra vegg. Vann som blir stående å presse mot bygget vil påføre fuktsikring og drenering unødvendig belastning og forkorte levetiden. I dette tilfellet er det påvist at vann trekker inn i kjeller.

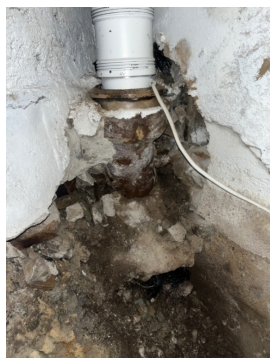
Avløpsrør av støpejern trolig fra byggeår og vannledning av plast (PEL). Alder på vannledning er uvisst.

- Det har forekommet avvik, tegn på svekkelser på utvendig avløpsledning.
- Mer enn halvparten av forventet brukstid er passert på utvendige avløpsledninger.
- Mer enn halvparten av forventet brukstid er passert på utvendige vannledninger.

Skader på avløpsledning kan føre til lekkasje som forurenser grunnen. Skader på vannledning kan føre til trykkfall inne i boligen slik at man mister tilgangen på rent vann i tillegg til øvrige skader på tomten og nærliggende område.

Basert på alder nærmer det seg tid for utskifting eller rørfornyning.
