# Tilstandsrapport

Enebolig

Kilebuveien 37, 1870 ØRJE

Befaringsdato: 14.05.2025

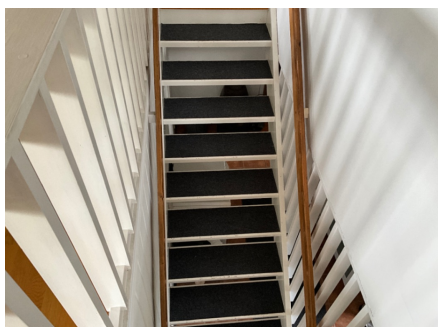
- Det er ikke krav om utbedring av åpninger opp til dagens krav.

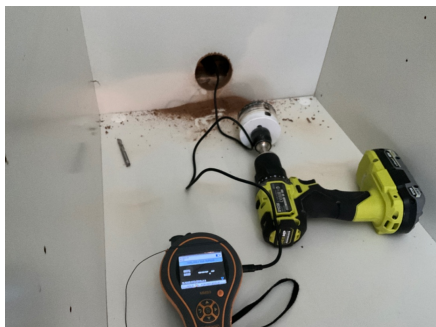
### TG 0 Tilliggende konstruksjoner våtrom

Hulltaking er foretatt, uten å påvise unormale forhold. Hulltaking er foretatt i soverom. Fuktivotemåling (vekt%) i konstruksjonen ble målt til 0.
