Tilstandsrapport

Enebolig

Kjærlighetsstien 1, 3970 LANGESUND

Befaringsdato: 17.03.2025

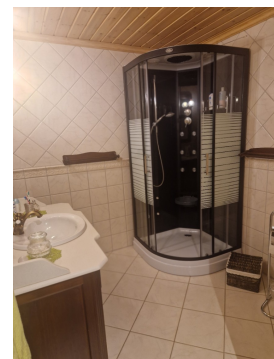
1.ETASJE > BAD

Bad har etablert fliser på vegg og gulvflater. Det er montert veggmontert toalett, innredning med heldekkende servant med ett hånds-armatur og tett dusjkabinett til baderom. Ventilasjon består av ventil i himling. Det er etablert sluk i gulv under kabinett. Sluk består av plastsluk type Joti. Synlig mansjett i sluk med klemring. Gulv er flatt. Varmekabel i gulvflater.

TG 1 Overflater vegger og himling

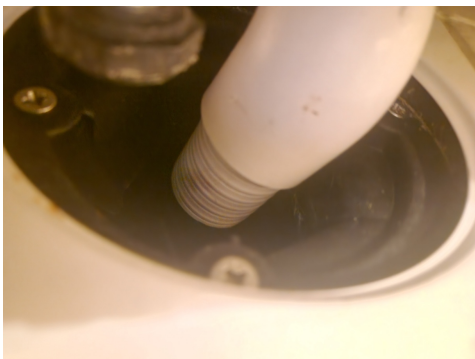
1. ETASJE > BAD

TG 1 Sanitærutstyr og innredning

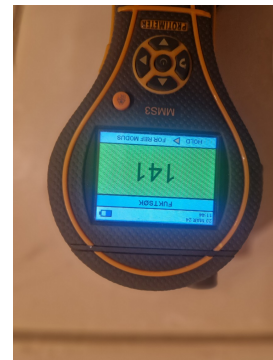
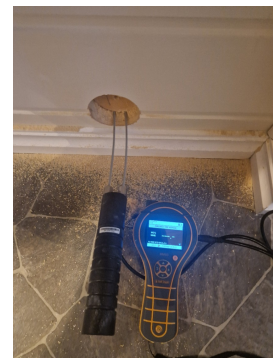
TG 1 Tilliggende konstruksjoner våtrom

Ved bruk av fuktindikator i vegg og med bruk av fuktmåler på bad ble ingen unormale fuktverdier målt på badrom.

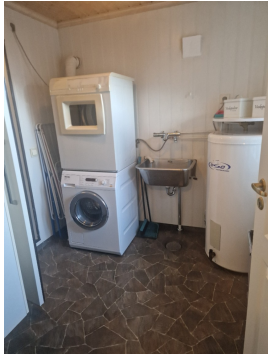
1. ETASJE > VASKEROM

TG 1 Overflater vegger og himling
