# Tilstandsrapport

Fritidsbolig

Måstadveien 122, 1866 BÅSTAD

Befaringsdato: 06.08.2024

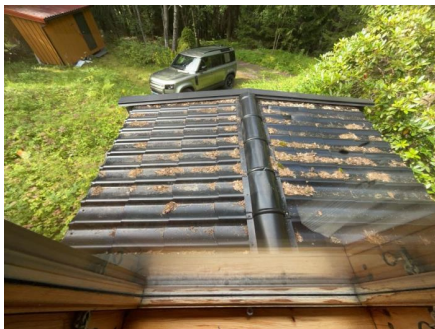
### Nedløp og beslag

Pipe er helbeslått med blikk over taket.  
Takrenner, nedløp og beslag er av overflatebehandlet stål.

#### **Vurdering av avvik:**
