# Tilstandsrapport

Fritidsbolig

Dingevegen 2193, 5966 EIVINDVIK

Befaringsdato: 19.08.2025

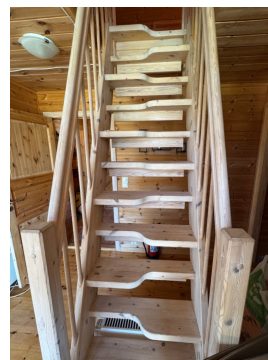
Innvendig trapp til hemsen er en lakkert tretrapp, såkalt Sambatrapp. Dette er en loftstrapp og den har således ikke samme krav til utforming som en trapp mellom boligrom i et vanlig hus.

Sambatrapp til hemsen

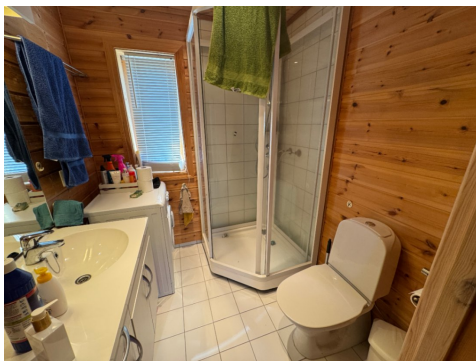
Bad

Bygget har hatt krav om egenkontroll for utførende av våtrom, og dette skal være innlevert ifbm. anmodning om ferdigattest. Ved at bygningsmyndighetene har innvilget ferdigattest, har de også godkjent dokumentasjon på egenkontroll fra utførende.

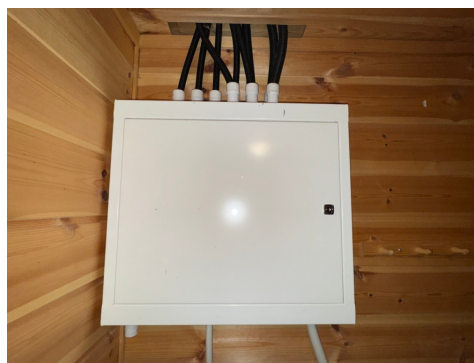
Innvendig røropplegg som rør-i-rørsystem. Det var ikke tilkomst til fordelerskapet på befaringsdagen, og undersøkelsen av selve skapet er derfor noe begrenset.

Fordelerskap for rør plassert i innvendig bod

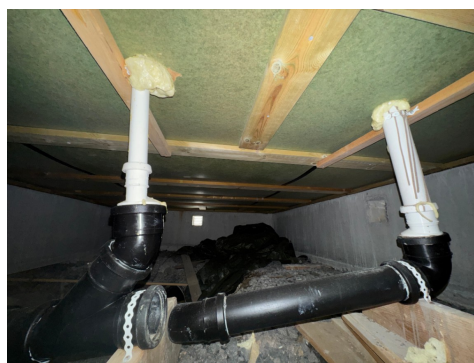
Avløpsrør av plast.

Avløpsrør i plast.

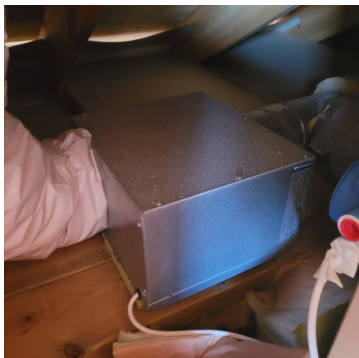
Mekanisk avtrekk på badet og boden. Tilluft gjennom ventiler i yttervegger. Villavent avtrekksvifte er plassert i knevegg på loft.

Villavent avtrekksvifte

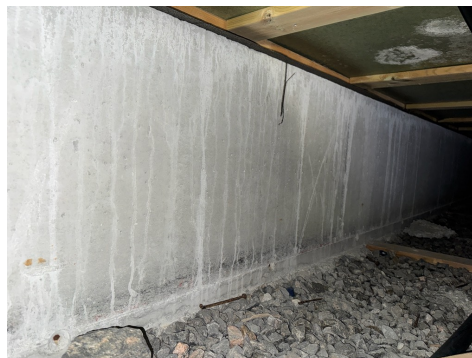
Lav betonggrunnmur på faste masser

Lav betonggrunnmur

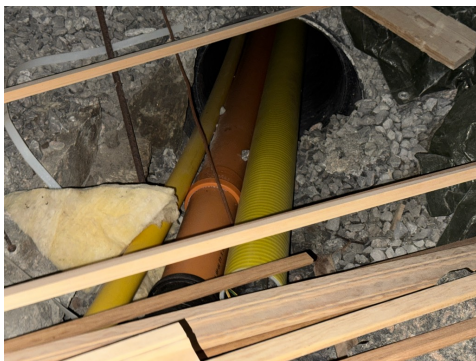
Det er ikke gitt opplysninger om fornyelse av vann- og avløpsledninger, og det legges derfor til grunn at disse er fra byggeår.  
Det er offentlig vannforsyning via felles ledningsnett i hyttefeltet.  
Det er felles avløpshåndtering via felles privat ledningsnett i hyttefeltet.

Utvendige rør.
