# Tilstandsrapport

Eierseksjon i horisontaldelt tomannsbolig

Bakarvågla 18 A, 5305 FLORVÅG

# gnr. 6, bnr. 1146, snr. 1

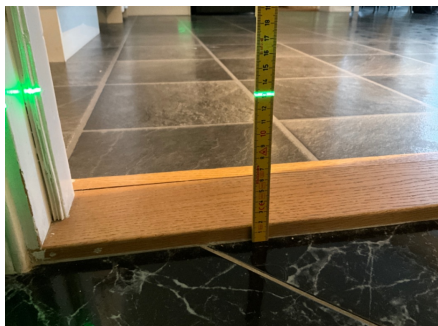
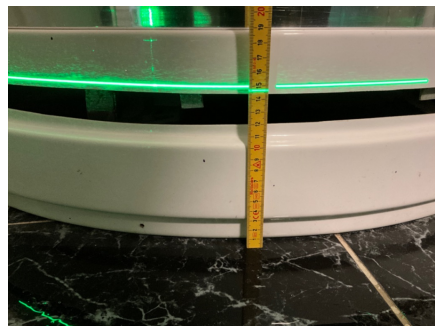
## UNDERETASJE > BAD (7,0 M<sup>2</sup>)

### TG 2 Sluk, membran og tettesjikt

- Andre tiltak:
- Det må påregnes videre bruk av dusjkabinett. Det kan ikke garanteres at fallforhold er tilstrekkelig dersom kabinettet fjernes.

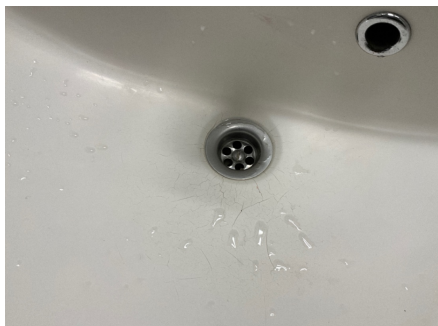
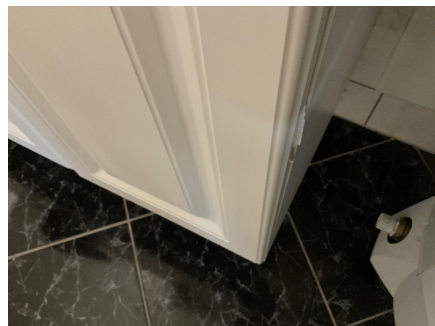
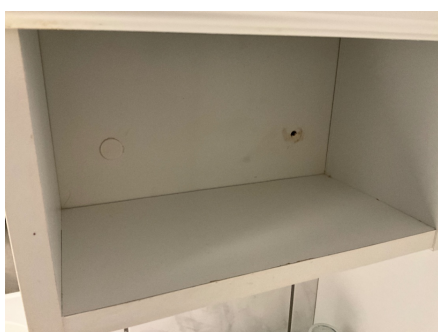
## UNDERETASJE > BAD (7,0 M<sup>2</sup>)

- Fuktsvelling i nedre kant av dørblad til bad.
- Slitasje på dørblad til soverom 3.

### TG 1 Ventilasjon

- Andre tiltak:
- Avvik er av visuell betydning. Sanitærutstyr og innredning skiftes etter ønske/behov.

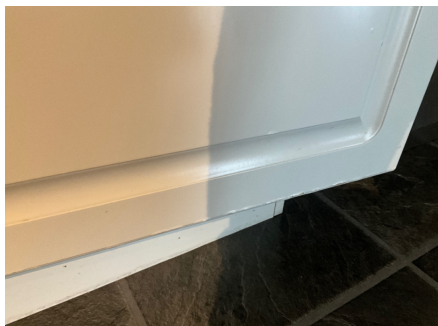
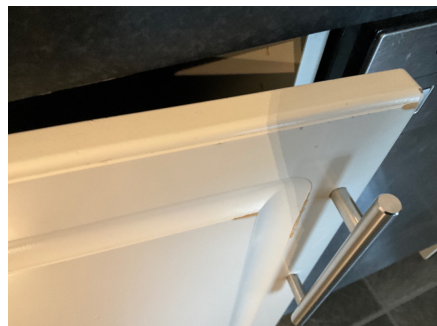
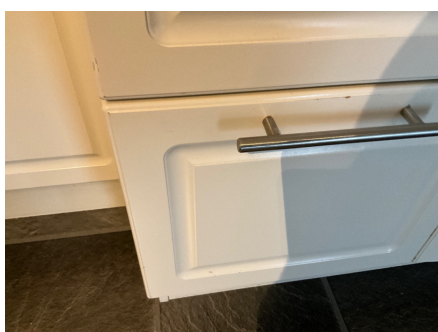
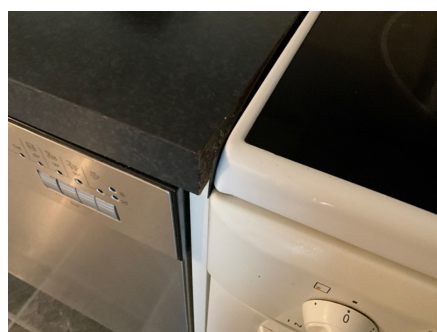
## UNDERETASJE > STUE/KJØKKEN (34,6 M<sup>2</sup>)

- Noe fuktsvelling/slitasje skapdør under vask.
- Løs dekklist på benkeplate v/komfyr.

### TG 1 Avtrekk

- Andre tiltak:
- Skap bør skiftes.
- Dekklist bør festes tilstrekkelig.
