# Tilstandsrapport

Leilighet i tomannsbolig

Stenbruddveien 79, 1765 HALDEN

Befaringsdato: 08.01.2025

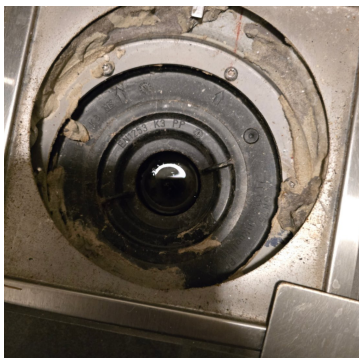
#### ! TG 1 Sluk, membran og tettesjikt

Det er plastsluk og smøremembran med dokumentert utførelse.  
Det er ikke membran på vegger, kun bak sokkelflis.  
Membran er synlig i sluk og ved terskel.

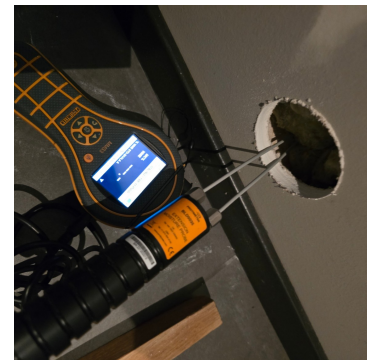
#### ! TG 0 Tilliggende konstruksjoner våtrom

Det ble foretatt hullboring fra entré og inn mot vaskerommet.  
Det ble målt normale fuktverdier ved hulltaking.

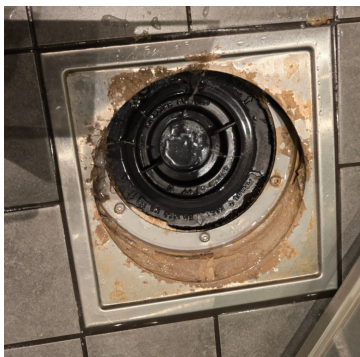
Det er plastsluk og smøremembran med dokumentert utførelse.  
Membran synlig i sluk og på terskel.

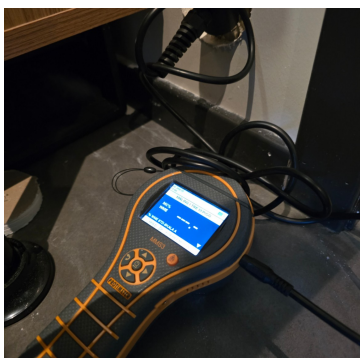
### ! TG 0 Tilliggende konstruksjoner våtrom

Det ble foretatt hullboring fra entré og inn mot badet.  
Det ble målt normale fuktverdier ved hulltaking.
