Rolfs vei 5, 1960 LØKEN

**Koselig enebolig m/garasje, stor tomt og mye bodplass. Landlig utsikt og solrike uteplasser. Fredfullt – tett på marka!**

Befaringsdato: 08.12.2025

Rapportdato: 09.12.2025

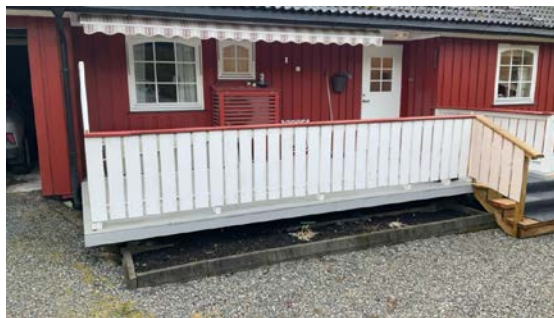
Det må monteres rekkverk på trapp der hvor dette mangler og kostnadsestimat er kun vurdert for dette.

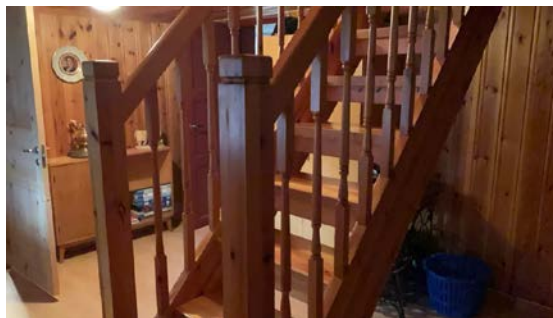
### ! TG 3 Innvendige trapper - 2

Boligen har rett enkel tretrapp ved entredør til kjelleretasjen.

- Rekkverk må monteres for å lukke avviket.
- Håndløper må monteres på vegg for å tilfredsstille krav på byggetidspunktet.
- Åpninger er såpass store at det ut ifra sikkerhetsmessige forhold anbefales å lage mindre åpninger.

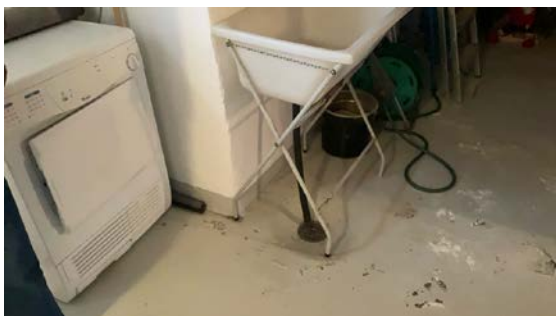
KJELLERETASJE > VASKEROM

Det er synlige salt-/kalkutslag på overflater som indikerer fuktighet i konstruksjonen.

Med overflatesøk med fuktindikator Protimeter MMS ble det påvist forhøyede fuktverdier nederst på grunnmur og i betonggulv. Grunnmur og betonggulv mot grunn på bygninger fra denne byggetiden er normalt ikke fuksikret og kapilærsug av fukt kan forekomme.

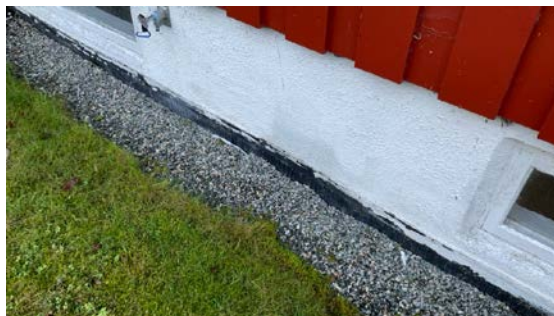
## TG 2 Grunnmur og fundamenter

Bygningen har grunnmur i lettklinkerblokker.

- Det må foretas lokal utbedring.
