Rolfs vei 5, 1960 LØKEN

**Koselig enebolig m/garasje, stor tomt og mye bodplass. Landlig utsikt og solrike uteplasser. Fredfullt – tett på marka!**

## Nøkkelinformasjon

Befaringsdato: 08.12.2025

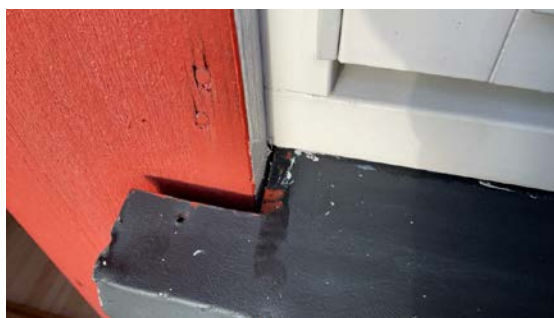
- Det er påvist avvik rundt innsettingsdetaljer.
- Karmene i vinduer er slitte og det er sprekker i trevirket.

Vinduene i kjelleretasjen fra byggeåret har stor slitasje.  
Det er dårlig utført beslag ved enkelte vinduer og her er det utett, slik at vann kan trenge inn bak kledningen og føre til skader.  
Enkelte vinduer i 1. etasje har malingsflass.

- Det må foretas lokal utbedring.
- Det må påregnes noe vedlikehold og at enkelte vinduer må skiftes ut.

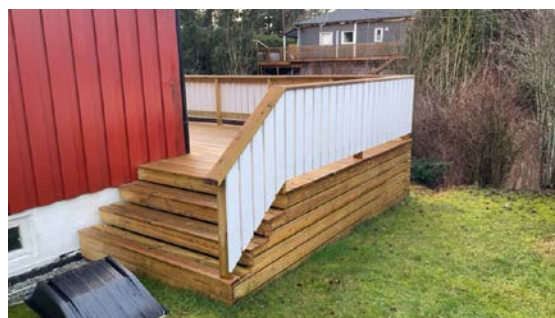
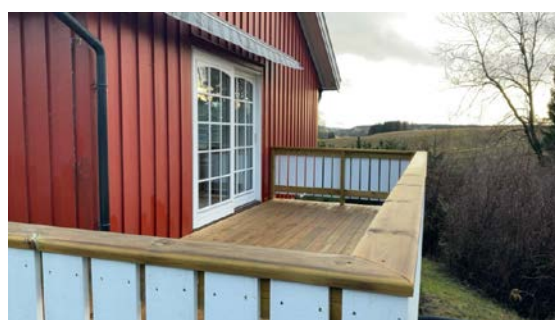
## TG 3 Inngangsparti/veranda

Trekonstruksjon på punktfundamentering.  
Spaltegulv av tre og rekkverk i trekonstruksjon.  
Trapp i trekonstruksjon.

Det må monteres rekkverk på trapp der hvor dette mangler og kostnadsestimat er kun vurdert for dette.

Kostnadsestimat: Under 20 000
