Rolfs vei 5, 1960 LØKEN

| Tilstandsrapport | 47 |

Befaringsdato: 08.12.2025

Rapportdato: 09.12.2025

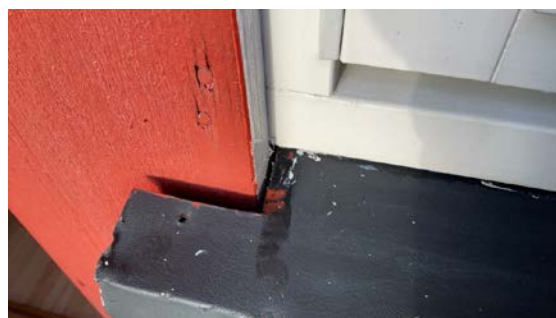
- Det er påvist avvik rundt innsettingsdetaljer.
- Karmene i vinduer er slitte og det er sprekker i treverket.

Vinduene i kjelleretasjen fra byggeåret har stor slitasje.
Det er dårlig utført beslag ved enkelte vinduer og her er det utett, slik at vann kan trenge inn bak kledningen og føre til skader.
Enkelte vinduer i 1. etasje har malingsflass.

- Det må foretas lokal utbedring.
- Det må påregnes noe vedlikehold og at enkelte vinduer må skiftes ut.

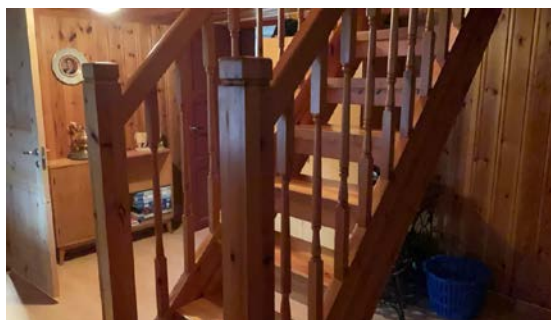
1 TG 3 Innvendige trapper - 2

Boligen har rett enkel tretrapp ved entredør til kjelleretasjen.

- Rekkverk må monteres for å lukke avviket.
- Håndløper må monteres på vegg for å tilfredsstille krav på byggetidspunktet.
- Åpninger er såpass store at det ut ifra sikkerhetsmessige forhold anbefales å lage mindre åpninger.

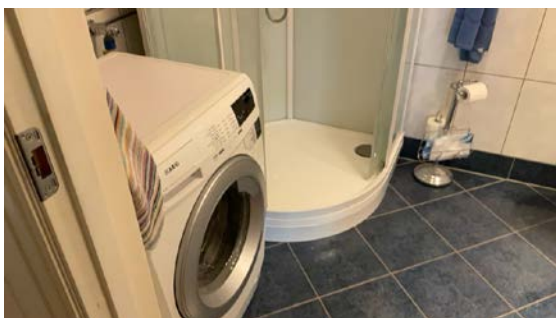
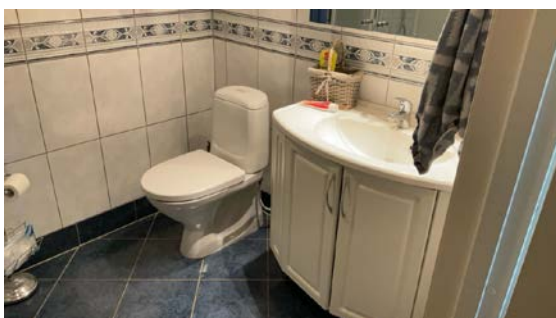
TG 2 Overflater vegger og himling

- Det er vindu/dør med ikke fuktbestandige materialer i våtsonen (ved vask, dusj, badekar, osv.), løsningen eller byggematerialet er uegnet. Døren er nær servanten (våtsonen).

- Dersom det ikke gjøres tiltak, kan dette medføre oppfukning, oppsvelling og forringelse av materialer over tid og fuktskader på tilstøtende konstruksjoner.
- Uegnede materialer må fuktbeskyttes/utskiftes.

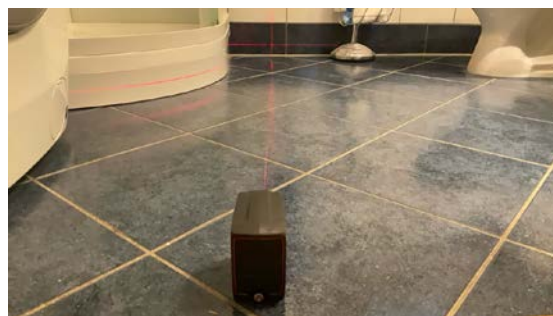
TG 2 Sluk, membran og tettesjikt

- Det er viktig å merke seg at levetiden til en membran varierer basert på kvalitet, installasjon og bruk. Eldre membraner kan bli sprø og sprekke opp, noe som fører til at de mister sin vanntettende funksjon. Dette kan resultere i vannlekkasjer gjennom vegger og gulv og fuktskader.
- Overvåk tilstanden jevnlig. For å få tilstandsgrad 0 eller 1 må tettesjiktet skiftes ut, men tidspunktet for når dette er nødvendig er vanskelig å si noe om.
- Det må innhentes dokumentasjon. Manglende membran/tettesjikt medfører risiko for lekkasjer og fukt i konstruksjonen.

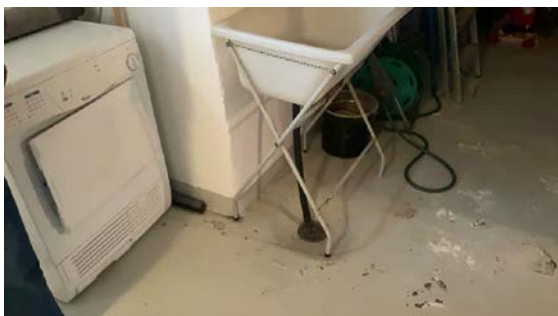
TG 2 Tilliggende konstruksjoner våtrom

Det er synlige salt-/kalkutslag på overflater som indikerer fuktighet i konstruksjonen.

Med overflatesøk med fuktindikator Protimeter MMS ble det påvist forhøyede fuktverdier nederst på grunnmur og i betonggulv.

Grunnmur og betonggulv mot grunn på bygninger fra denne byggetiden er normalt ikke fuktsikret og kapillærsug av fukt kan forekomme.

Det bør gjøres tiltak med fuktsikring av kjelleretasjen.

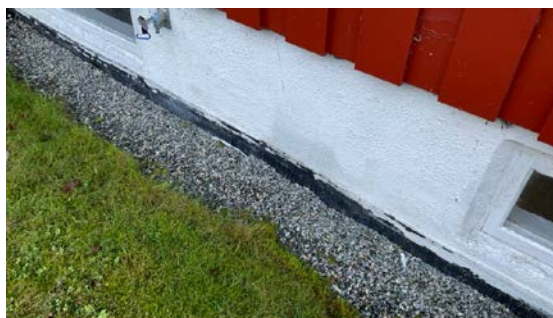
! TG 2 Grunnmur og fundamenter

Bygningen har grunnmur i lettklinkerblokker.

- Det må foretas lokal utbedring.
