Andresbakken 18, 2323 INGERBERG

**INGERBERG**

# DITT NYE HJEM?

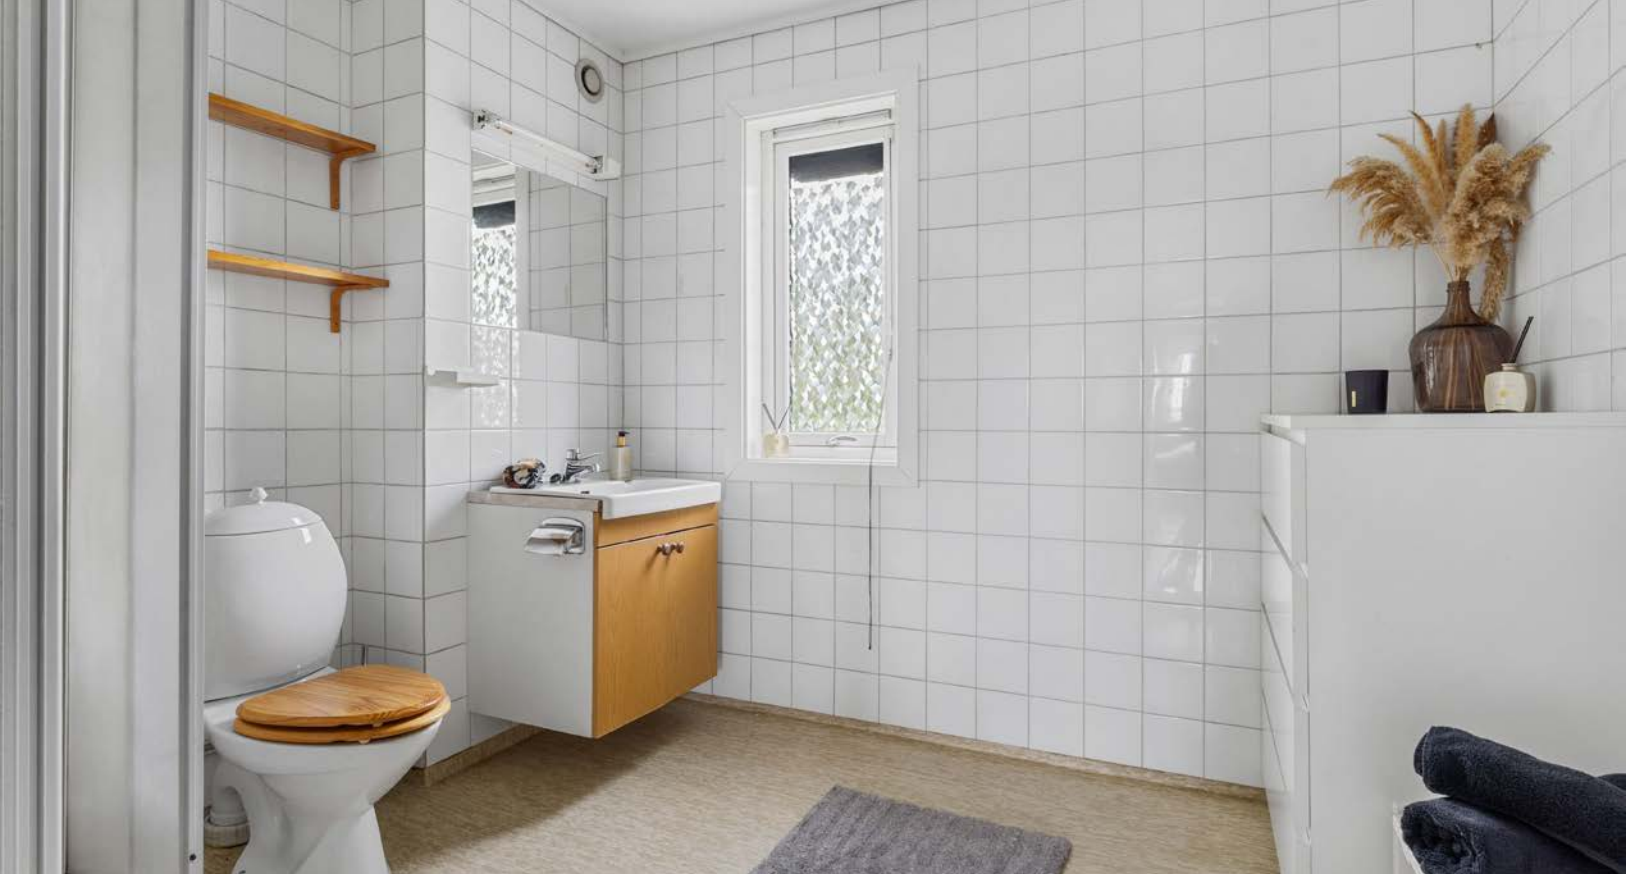
Romslig bad med belegg på gulvet og fliser på veggene. Badet har behov for oppgradering.

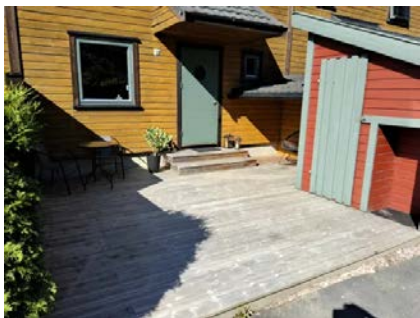
## 6.5 Balkong, terrasse, platting: 1. Etasje - Terrasse

- Terrasse 1. etasje: Det registreres råteskader på kledningen på bod tilknyttet terrasse.
- Balkong 2. etasje: Balkongen er tekket med membranduk, det vurderes at anbefalt brukstid på tettesjiktet er overskredet. Selger opplyser at det er planlagt utskifting i regi av borettslaget, men oppstart for arbeidet er ikke satt. Løse trelemmer har synlige symptomer på slitasje/elde.

Oversiktsbilde terrasse med bod.

Råteskadet trevirke bør skiftes.

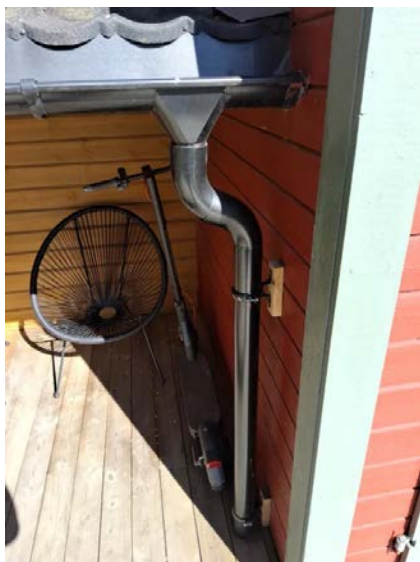
## 6.10 Renner og nedløp

Takrenner og nedløpsrør av metall på takoverbygg og bod på terrasse.

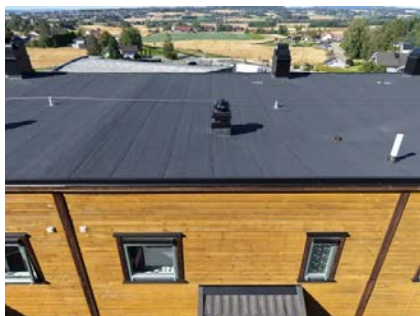
## 6.11 Takkonstruksjon

Det er etablert flere sluk på takflaten.

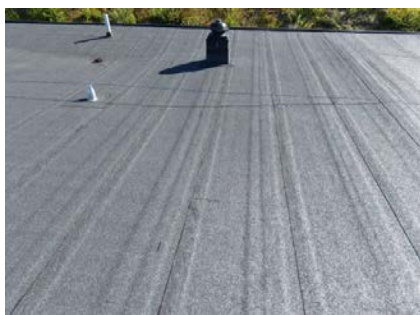
## 6.12 Taktekking

Taket er tekket med asfaltpapp.

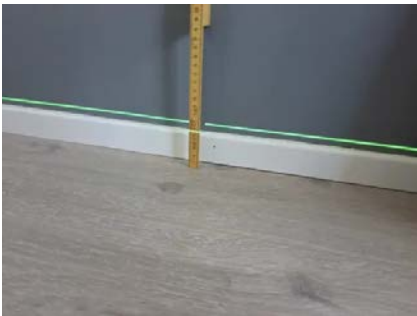
Etasjeskiller er kontrollert med nivelleringslaser.

Kontroll av etasjeskille utføres med nivelleringslaser. Det tas stikkprøver i to retninger i minst to rom per etasje der det lar seg gjøre. Ingen vesentlige avvik ble registrert. Målt lokalt avvik er <10mm og totalt avvik <15 mm pr. rom.

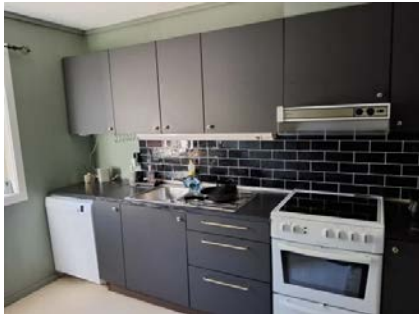
Oversiktsbilde kjøkken.

Kjøkkeninnredning med glatte fronter fra byggeår. Benkeplate av laminat. Nødfelt oppvaskkum med ett-greps kjøkkenarmatur. Benkeskapsbelysning og stikkontakter over kjøkkenbenk. Frittstående komfyr, oppvaskmaskin og kjøleskap. Gulvflater belagt med gulvbelegg. Vegg- og himlingsflater i malte flater, malte tapetserte flater og malt panel.

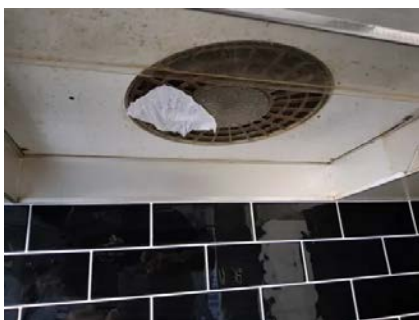
Avtrekkseffekt er testet med papir.

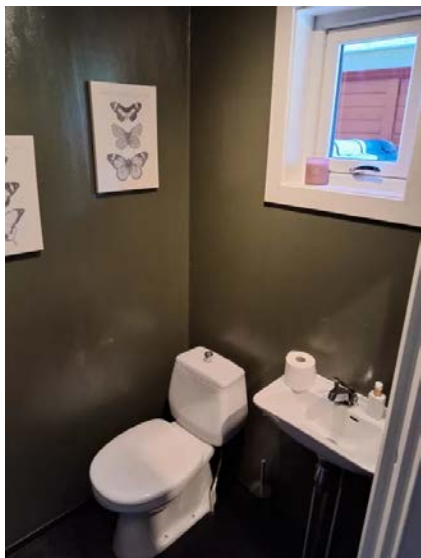
Oversiktsbilde toalettrom.

Det registreres sen avrenning i servant på bad. Avløpsanlegg er fra byggeåret, og har nådd en alder som tilsier at skader / lekkasjer kan oppstå.

På grunn av sen avrenning fra tappested anbefales en kontroll / utbedring av rørlegger. Det ble ikke registrert behov for øvrige tiltak, men med tanke på alder kan skader plutselig oppstå på avløpsrør av eldre årgang. Ved eventuelle oppgraderinger av våtrom/kjøkken vil det være hensiktsmessig å skifte avløpsrør.

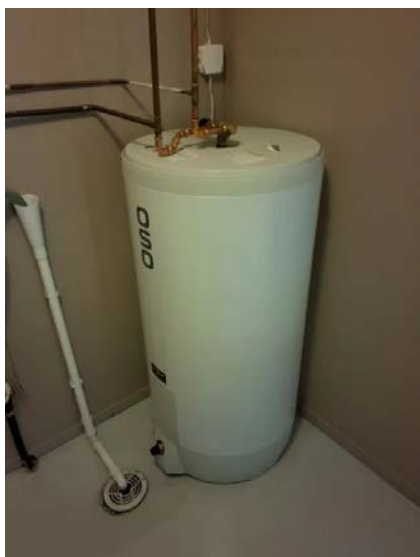
Varmtvannsbereder er plassert i vaskerom.

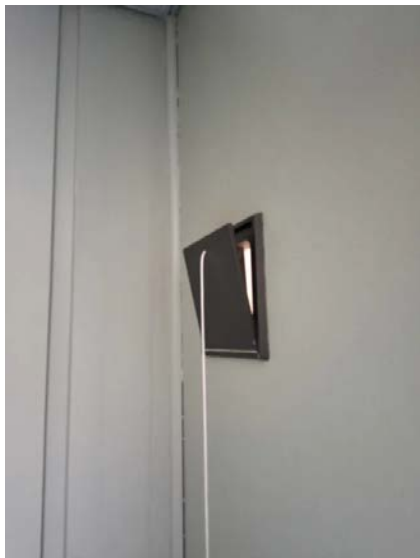
Naturlig tilluft fra klaffventiler.

På bakgrunn av alderen til for eksempel rørapplegg, tekniske installasjoner, tettesjikt og lignende er det grunn til å varsle om at forventet levetid vurderes til å være overskredet, med den risiko dette innebærer. Det ble registrert høy slitasje og enkelte skader på synlige overflater. Gulvbelegget har sprekker og utettheter i overganger. Ventilasjonen vurderes ikke til å være tilstrekkelig, det er ikke etablert mekanisk avtrekk fra rommet.

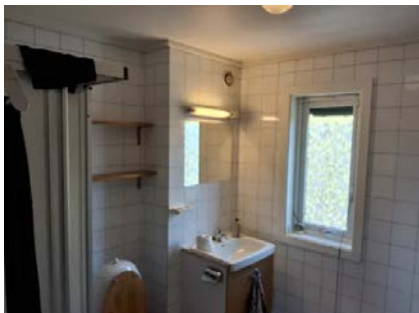
Oversiktsbilde bad.

Sprekker i veggfliser.

På bakgrunn av alderen til for eksempel rørapplegg, tekniske installasjoner, tettesjikt og lignende er det grunn til å varsle om at forventet levetid vurderes til å være overskredet, med den risiko dette innebærer. Det ble registrert høy slitasje og enkelte skader på synlige overflater. Det observeres sprekker og løse veggfliser. Gulvbelegget har stedvis manglende vedheft til underlaget. Sluket er isolert inne i dusjsonen, noe som medfører at vannsøl eller lekkasjevann utenfor sluksonen ikke kan ledes til sluk.
