Andresbakken 18, 2323 INGERBERG

# DITT NYE HJEM?

| Tilstandsrapport ..... | 40 |

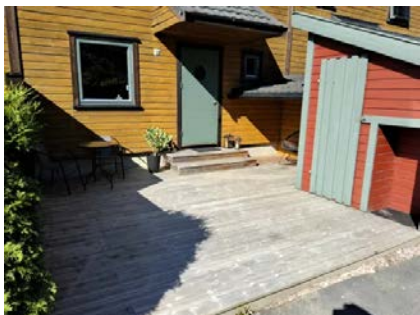
## 6.5 Balkong, terrasse, platting: 1. Etasje - Terrasse

- Terrasse 1. etasje: Det registreres råteskader på kledningen på bod tilknyttet terrasse.
- Balkong 2. etasje: Balkongen er tekket med membranduk, det vurderes at anbefalt brukstid på tettesjiktet er overskredet. Selger opplyser at det er planlagt utskifting i regi av borettslaget, men oppstart for arbeidet er ikke satt. Løse trelemmer har synlige symptomer på slitasje/elde.

Oversiktsbilde terrasse med bod.

Råteskadet trevirke bør skiftes.

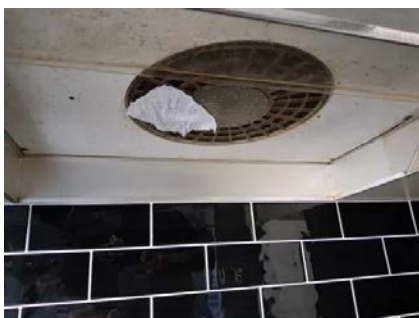
Avtrekkseffekt er testet med papir.

Er det registrert avvik på avtrekk? Nei

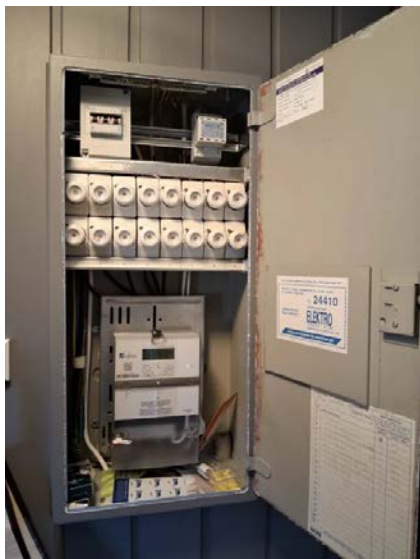
## 6.22 Elektrisk

Sikringsskap er plassert i entré.

Det er gjennomført en elkontroll datert 13.01.2025 uten avvik eller dokumentert rettet avvik, kontrollen ble gjennomført som en stikkprøvekontroll og det bemerkes at det er ingen garanti for at anlegget er feilfritt. Selger opplyser at det er utført ufaglært/egeninnsats på det elektriske anlegget med den risiko dette medfører, TG3 settes med bakgrunn i opplyst egeninnsats/ufaglært arbeid på anlegget.
