# Tilstandsrapport

Enebolig

Romsåsen 6, 4580 LYNGDAL

Befaringsdato: 09.09.2025

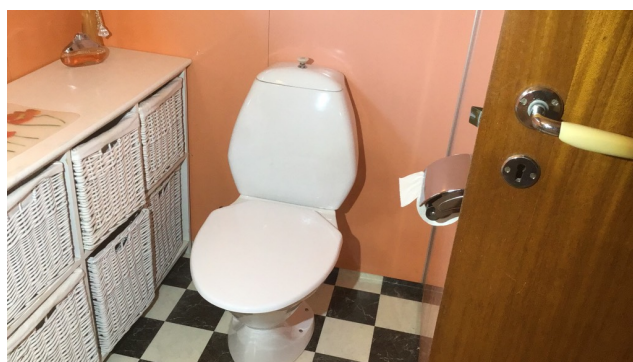
### ETASJE > BAD

## ! TG 2 Overflater vegger og himling

- Tiltak:

Gjennomføre ytterligere undersøkelser og foreta utbedring av eventuelle skader.

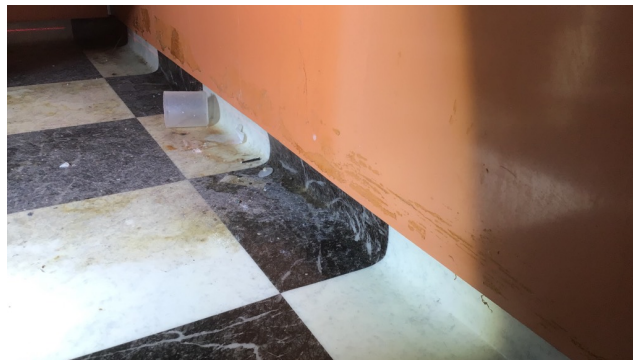
### ETASJE > BAD

## ! TG 2 Overflater Gulv

- Det er viktig å merke seg at levetiden til en membran varierer basert på kvalitet, installasjon og bruk. Eldre membraner kan bli sprø og sprekke opp, noe som fører til at de mister sin vanntettende funksjon. Dette kan resultere i vannlekkasjer gjennom vegger og gulv og fuktskader.
- Overvåk tilstanden jevnlig. For å få tilstandsgrad 0 eller 1 må slukløsningen skiftes ut og sannsynligvis må også membransjiktet skiftes/utbedres. Det er imidlertid vanskelig å si noe om tidspunktet for når dette er nødvendig.

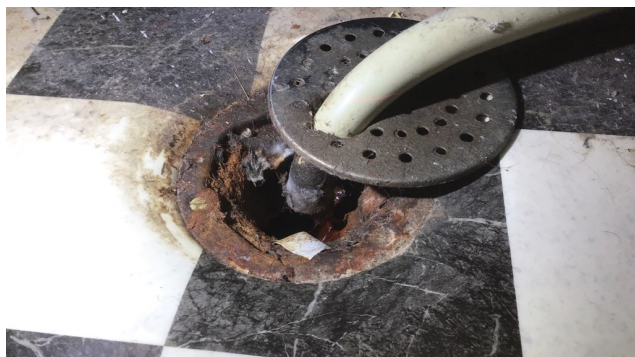
## ETASJE > BAD

### ! TG 1 Sanitærutstyr og innredning

Det er montert vegghengt vask, toalett og badekar med normal slitasje alder tatt i betraktning

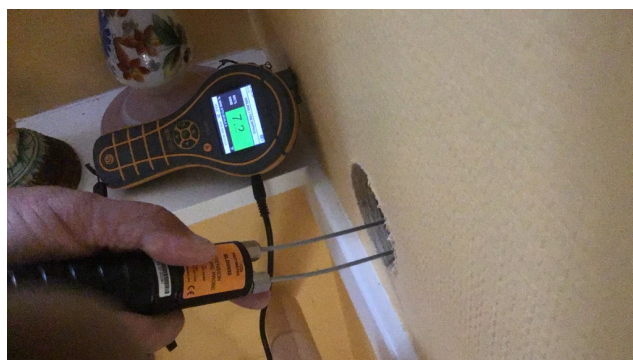
## KJELLER > BAD

### ! TG 3 Generell

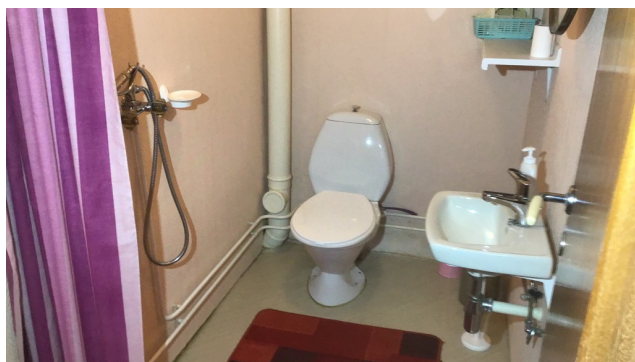
## KJELLER > BAD

### ! TG 3 Tilliggende konstruksjoner våtrom

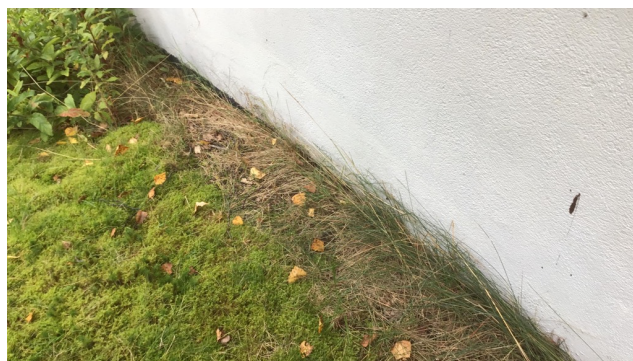
### ! TG 1 Grunnmur og fundamenter

Murt grunnmur. Mindre stedvis riss i pussflate, men ingen vesentlige sprekker observert som tilsier svikt. Normalt oppsyn og vedlikehold.
