**Lyngdal/Romsåsen –  
Familievennlig enebolig med  
utsikt, solrik tomt og sentral  
plassering**

# Tilstandsrapport

Befaringsdato: 09.09.2025

Rapportdato: 22.09.2025

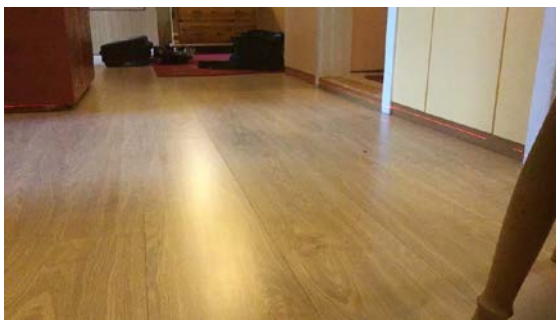
## ✚ TG 2 Radon

Det er ikke foretatt radonmålinger, og bygget er heller ikke utført med radonsperre.

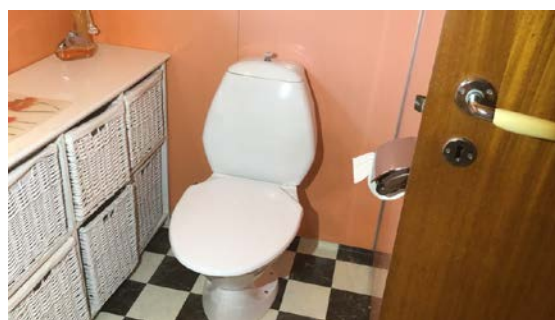
### ETASJE > BAD

## TG 2 Overflater vegger og himling

- Tiltak:

Gjennomføre ytterligere undersøkelser og foreta utbedring av eventuelle skader.

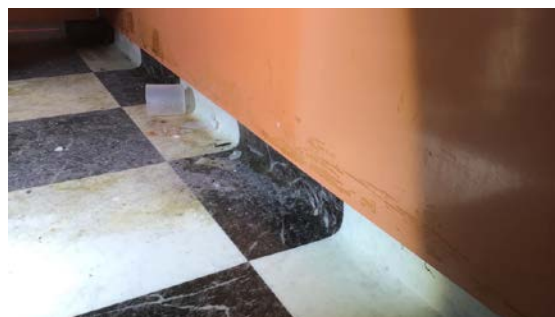
### ETASJE > BAD

## TG 2 Overflater Gulv

- Det er viktig å merke seg at levetiden til en membran varierer basert på kvalitet, installasjon og bruk. Eldre membraner kan bli sprø og sprekke opp, noe som fører til at de mister sin vanntettende funksjon. Dette kan resultere i vannlekkasjer gjennom vegger og gulv og fuktskader.
- Overvåk tilstanden jevnlig. For å få tilstandsgrad 0 eller 1 må slukløsningen skiftes ut og sannsynligvis må også membransjiktet skiftes/utbedres. Det er imidlertid vanskelig å si noe om tidspunktet for når dette er nødvendig.

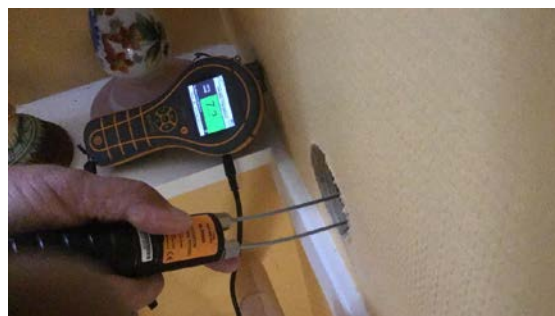
## KJELLER > BAD

### 1 TG 3 Generell

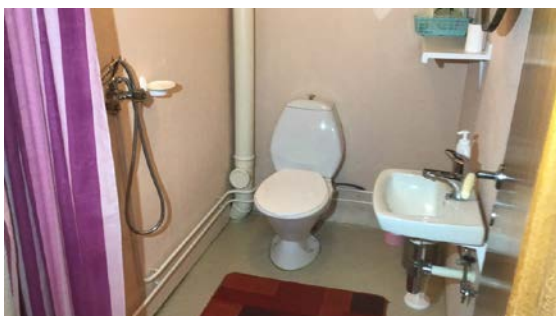
## KJELLER > BAD

### TG 3 Tilliggende konstruksjoner våtrom

Kostnader er lagt under generell

Kostnadsestimat: Ingen umiddelbar kostnad

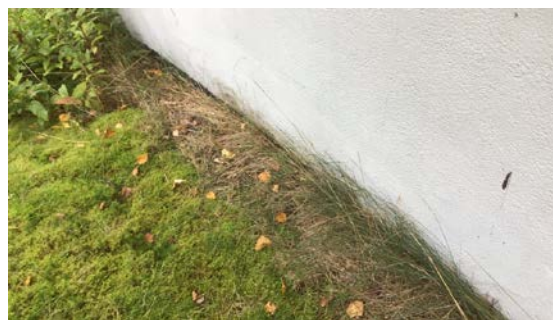
### TG 1 Grunnmur og fundamenter

Murt grunnmur. Mindre stedvis riss i pussflate, men ingen vesentlige sprekker observert som tilsier svikt. Normalt oppsyn og vedlikehold.

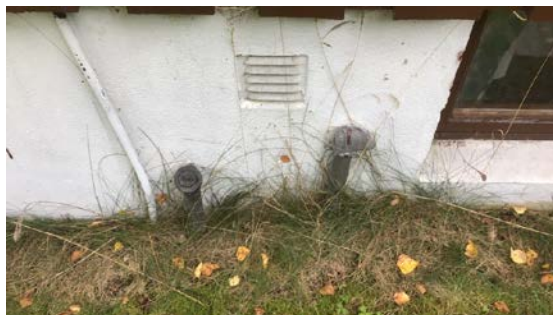
**TG 2 Utvendige vann- og avløpsledninger**

Vann og avløps rør i pvc.
