# Tilstandsrapport

Tomannsbolig

Barnepikeveien 12, 3770 KRAGERØ

Befaringsdato: 23.04.2025

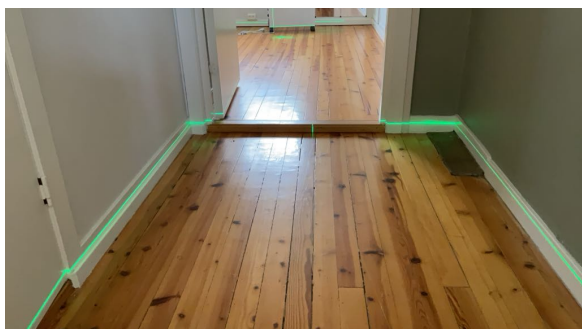
- Det er målt høydeforskjell på mellom 15-30 mm gjennom hele rommet. Tilstandsgrad 2 gis med bakgrunn i standardens krav til godkjente måleavvik.

- For å få tilstandsgrad 0 eller 1 må høydeforskjeller rettes opp. Det vil imidlertid sjelden være økonomisk rasjonelt som et enkeltstående tiltak i en bolig som dette. Dersom boligen en gang skal renoveres, kan man vurdere slike tiltak.

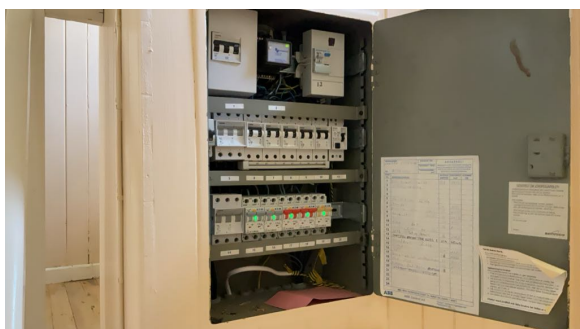
Med bakgrunn i at det er mer enn fem år siden det har vært utført el-kontroll av boligen er det gjennomført en forenklet vurdering av det elektriske anlegget, uten at det er registrert avvik. Det legges vekt på at undersøkelser ikke er utført av en elfagkyndig kontrollør/eltakstmann. På generelt grunnlag anbefales utvidet el kontroll av kvalifisert elfagkyndig kontrollør/eltakstmann.
