# Tilstandsrapport

Firemannsbolig

Øvre Stølsli 2, 2953 BEITOSTØLEN

Befaringsdato: 19.05.2025

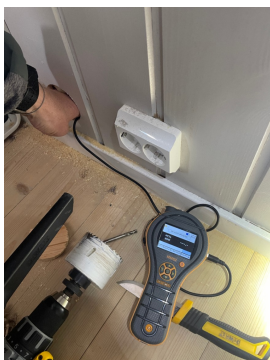
### ! TG 0 Tilliggende konstruksjoner våtrom

Hulltaking er foretatt uten å påvise unormale forhold. Fuktktivtemåling (vekt%) i konstruksjonen ble målt til under 8 vekt %. Hulltaking er foretatt ved/i.

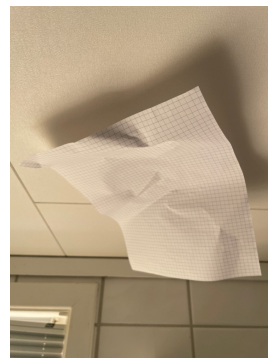
### ! TG 1 Avtrekk

Det er avtrekk via mekanisk avtrekksanlegg i boenheten. (kombi ventilator.) Avtrekk er funksjonstestet og funnet ok.

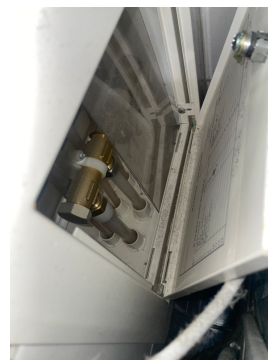
Fordelerskap for vannrør i vegg på bad.

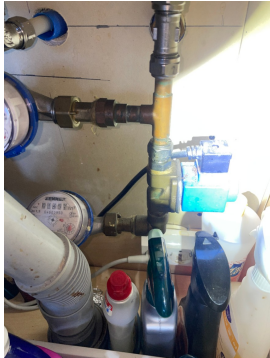
Stoppekran og vannmåler på kjøkken
