Christinegård 42, 5037 BERGEN

**Moderne toppleilighet med
panoramautsikt | Unike og solrike
uteområder | Betydelig oppgradert
i 2020-2024 | Parkering**

Om eiendommen

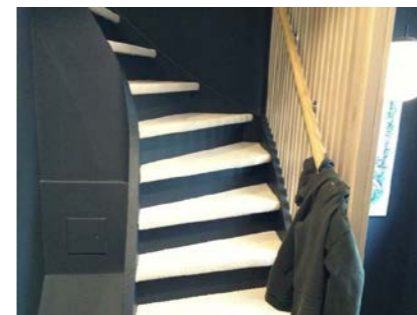
- Det er ikke montert rekkverk.
 - Det mangler håndløper på vegg i trappeløpet. Det er registrert knirk i trapp
- Konsekvens/tiltak
- Rekkverk må monteres for å lukke avviket.
 - Håndløper bør monteres, men det var ikke krav på

Trapp til loft belagt med teppe i 2022

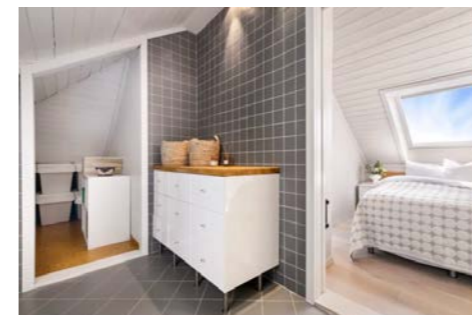
Det er avvik: På en del av veggfliser er det foretatt plugging av huller som ikke er i bruk, fuger i våtsone er noe slitt

Viser plugget hull i fliser

Konsekvens/tiltak: fuger fungerer med dagens tilstand, men må holdes under oppsikt. Ingen skade på baderomsplate registrert, men bør holdes under oppsikt.

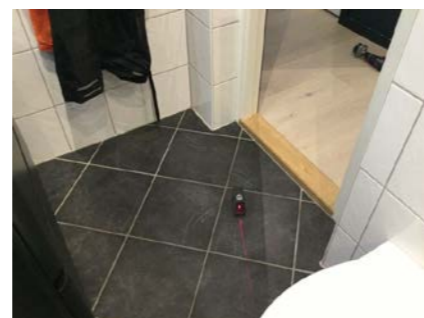
Viser oppkant ved dør
HOVEDETASJE > BAD

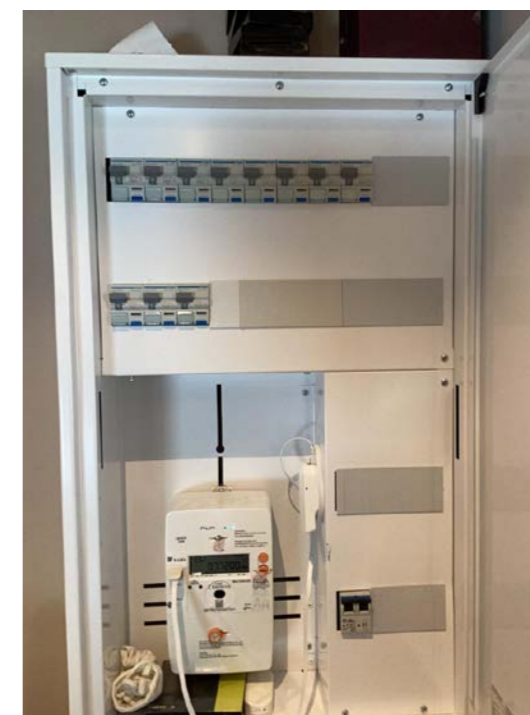
Skjema: "951 - NELFO Per. kontr. Bolig S1 NEK405-2"
Spørsmål: Utstyrets kapslingsgrad
Beskrivelse: Tavle 2etg, Filnavn: img_0001.jpg

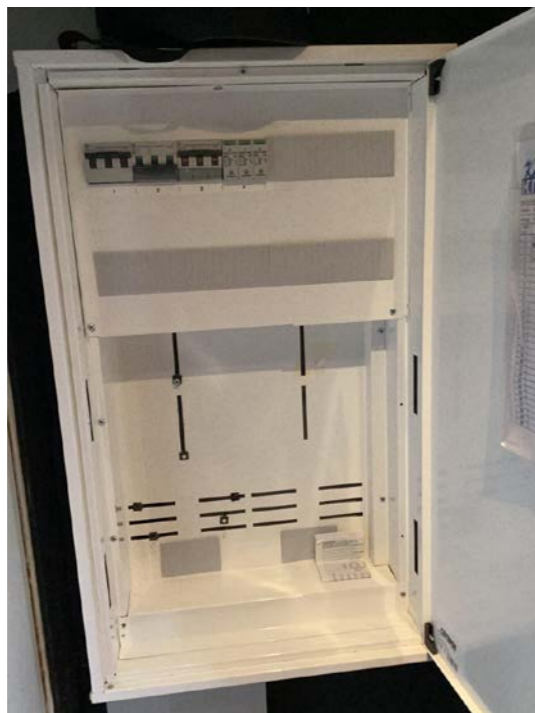
Skjema: "951 - NELFO Per. kontr. Bolig S1 NEK405-2"
Spørsmål: Utstyrets kapslingsgrad
Beskrivelse: Tavle 1etg, Filnavn: img_0001.jpg
