Breidablikkveien 30, 3216 SANDEFJORD

**Herlig enebolig med  
utleiemuligheter. Flott modernisert  
standard, Solrik og lekker tomt i  
etablert boligområde**

Befaringsdato: 14.03.2025 Rapportdato: 27.03.2025 Oppdragsnr.: 20641-1606 Referansenummer: BU4312

# Tilstandsrapport

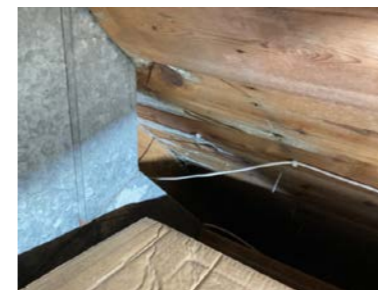
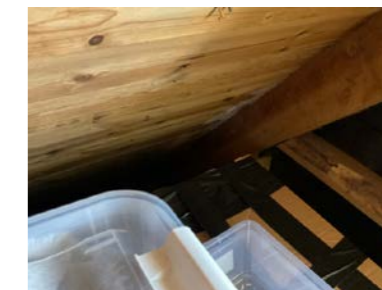
Det er noe muggsopp i undertak ut mot gavel. Dette kan skyldes fukt. Ukjent årsak.

Det er noe fuktskjolder i undertak. Dette antagelig fra før takomleggingen.

Det er ikke montert dampsperre i tak mellom bolig og kaldt loft. Dette kan føret til fuktskjolder i undertak.

Muggsopp i undertak

Ved renovering eller oppussing av boligen anbefales det å etablere dampsperre på varm side av konstruksjonen.

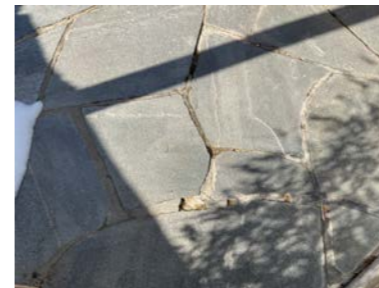
Løse fuger

Løse fuger og skifer bør festes.

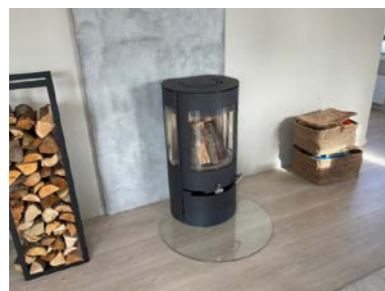
Pipen er av eldre dato og vil naturlig ha noe større avvik en nyere piper. Det kan ikke utelukkes at det kan forekomme sprekker og løse fuger, uten at det ble oppdaget på bafaringen. Det kan ikke utelukkes at det i fremtiden kan forekomme behov for rehabilitering av pipen.

Peisovn i stue.

Ingen umiddelbare tiltak ansees å være påkrevd.
