Helgerødveien 120, 3233 SANDEFJORD

**Romslig enebolig med solrik tomt  
og 4 garasjeplasser og høy port.  
Landlig men sentralt. Gangavstand  
til sjøen**

**Prisant.:** Kr 4 650 000,-  
**Omkostn.:** Kr 117 600,-  
**Total ink omk.:** Kr 4 767 600,-  
**Selger:** Asbjørn Frithjof Gabrielsen

**Salgsobjekt:** Enebolig  
**Eierform:** Eiet  
**Byggeår:** 1963  
**BRA-i/BRA Total** 210/362 kvm  
**Tomtstr.:** 2310.5 m<sup>2</sup>  
**Soverom:** 2  
**Antall rom:** 4  
**Gnr./bnr.** Gnr. 86, bnr. 26  
**Oppdragsnr.:** 1311250090

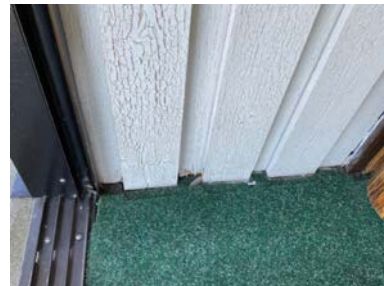
Råte nederst på kledning

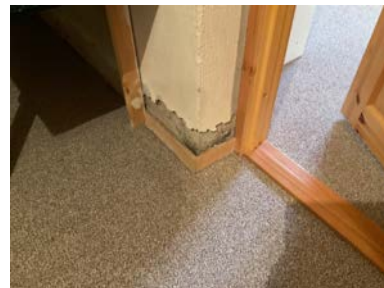
Pussavskalling på kjellervegg
