# Tilstandsrapport

Enebolig

Totenvegen 576A , 2848 SKREIA

Befaringsdato: 08.12.2025

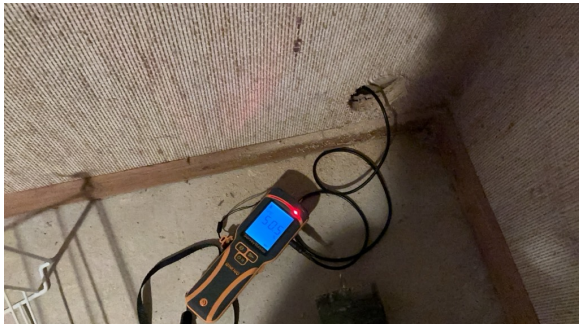
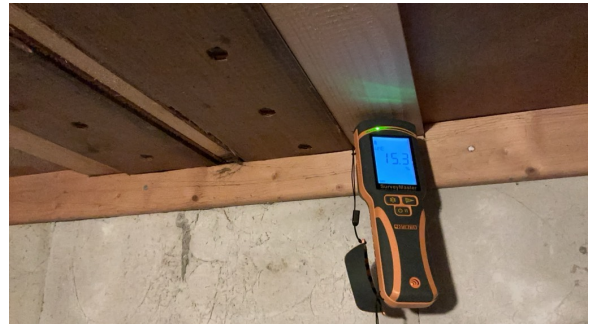
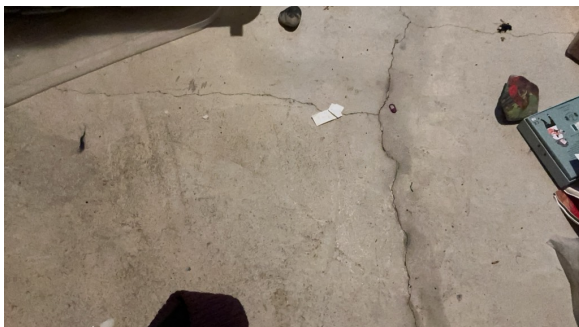
**Kostnadsestimat: 20 000 - 100 000**

- Ytterligere undersøkelser må foretas for å få kartlagt årsak og omfanget på eventuelle skader.
