# TILSTANDSRAPPORT

Øvre Sædalsvegen 16

20.11.2025

Befaring utført den 06.10.2025 av:

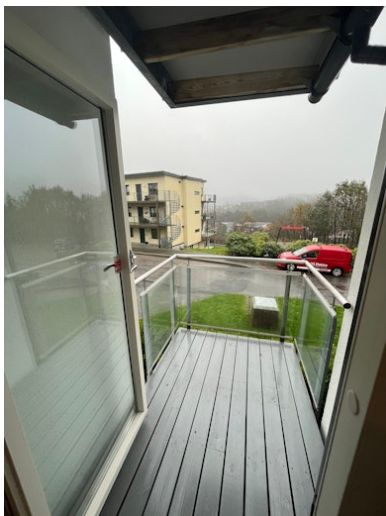
⚠ Gjennomsnittlig levealder impregnert materialer er 20-30 år.

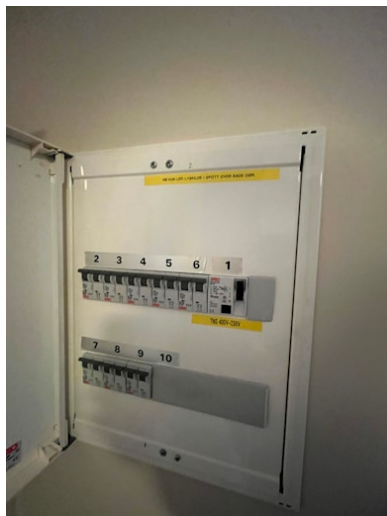
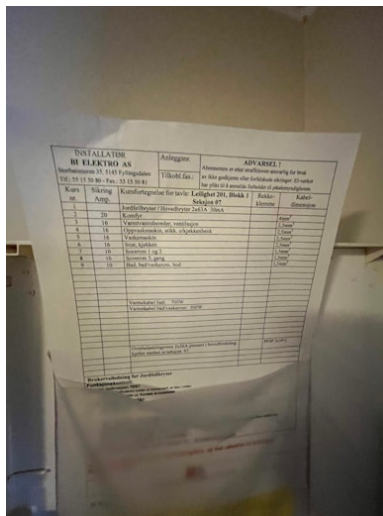
Det elektriske anlegget er ikke Tilstandsgrad-vurdert da undertegnede ikke innehar den faglige kompetansen for vurdering av dette i henhold FEK §9 (Forskrift om elektroforetak og kvalifikasjonskrav for arbeid knyttet til elektriske anlegg og elektrisk utstyr).

Det er likevel foretatt en enkel vurdering av anlegget basert på selgers informasjon og besiktelse av synlige deler i boligen. Undersøkelsen er basert på spørsmål og punkter fra forskriften Tryggere Bolighandel som ble vedtatt 01.01.2022.
