Tilstandsrapport

Bjørnefarefaret 3 G, 2014 BLYSTADLIA

Befaringsdato: 17.01.2025

4-ROMS LEILIGHET I 2. ETASJE MED BALKONG:

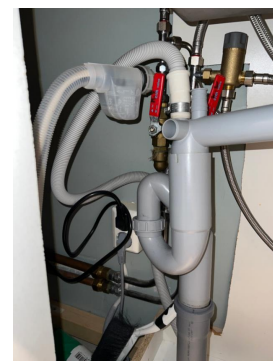
Lekkasjevarsler bør installeres for å tilfredstille krav.

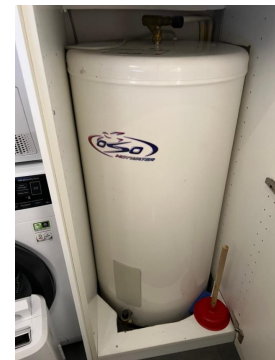
- Det er ikke behov for utbedringstiltak siden tanken fungerer i dag, men ut ifra alder kan skader plutselig oppstå på eldre tanker.
