# Tilstandsrapport

Fritidsbolig

Øvre Gorsetråket 37, 7346 OPPDAL

Befaringsdato: 04.12.2024

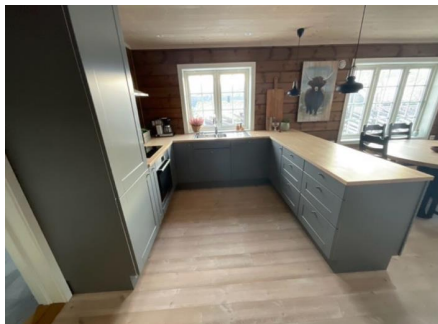
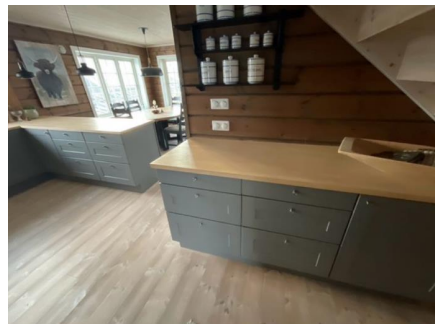
## 1. ETASJE > STUE/KJØKKEN

Kjøkkenet har innredning med profilerte fronter i laminat. Benkeplaten er av heltre. Det er integrert kjøleskap, oppvaskmaskin, platetopp, stekeovn, vannstoppssystem og komfyrvakt. Innredningen fremstår i god stand. Dekkplate mot stue bør festes i nedre kant.

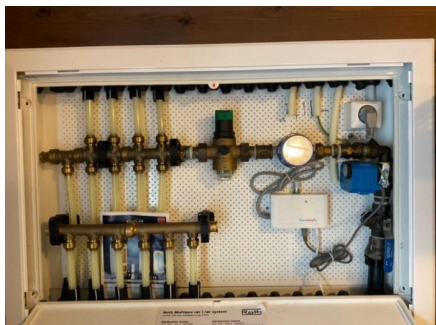
Innvendige vannledninger er av plast (rør i rør). Det er besiktiget i rørskap som er etablert på badet i 1. etasje. Stoppekran er montert i rørskap. Det er etablert vannstoppsystem i kjøkkenbenk.

Vannledninger med tilknyttet utstyr fremstår med normal funksjon.
