# Tilstandsrapport

📍 Lofthusvegen 55, 3656 ATRÅ

# gnr. 58, bnr. 10

Rapportdato: 06.11.2023

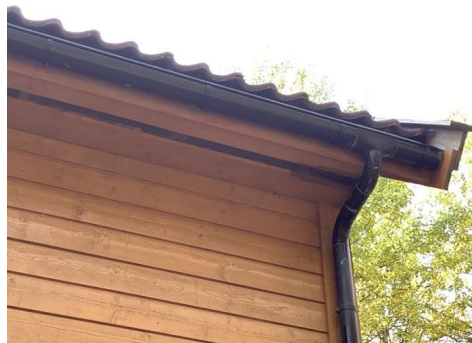
- Det mangler snøfangere på hele eller deler av taket, noe som var krav på byggemeldingstidspunktet.

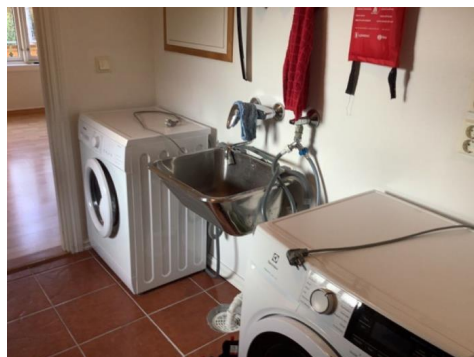
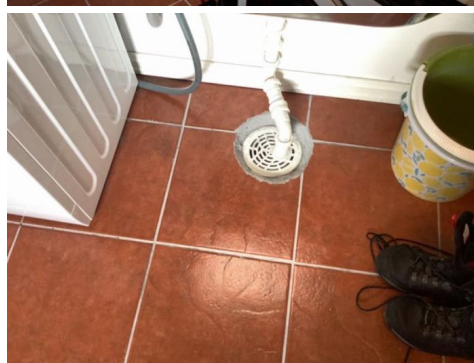
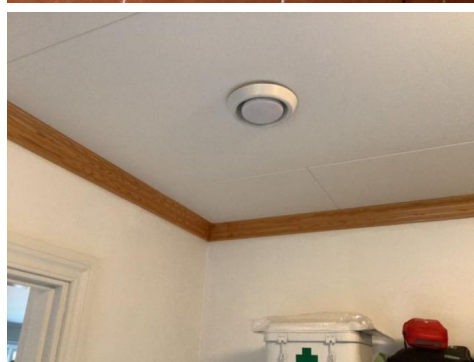
2. ETG. > BAD

- Det er påvist avvik i fallforhold til sluk i forhold til krav i forskrift på byggetidspunktet.

- Våtrommet fungerer med dette avviket.

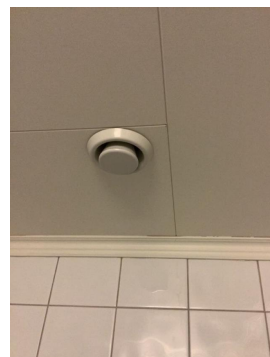
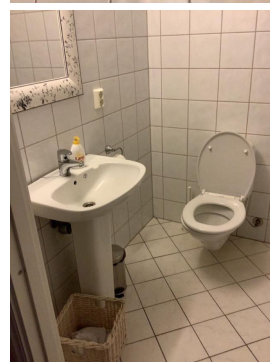
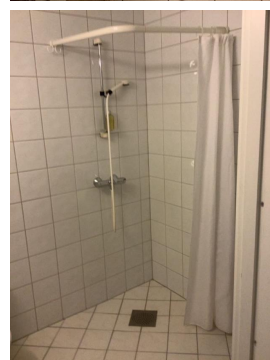
## 1.ETG. HOVEDPLAN > BAD

- Det er påvist avvik i fallforhold til sluk i forhold til krav i forskrift på byggetidspunktet.

- Våtrommet fungerer med dette avviket.

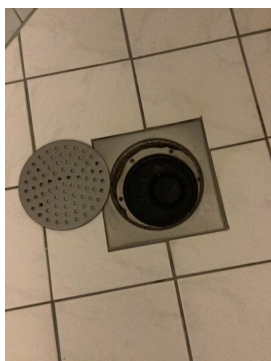
## 1.ETG. HOVEDPLAN > BAD

Det er plastsluk og smøremembran med ukjent utførelse.
