# Tilstandsrapport

Boligbygg med flere boenheter

Stengata 18, 1531 MOSS

Befaringsdato: 16.09.2025

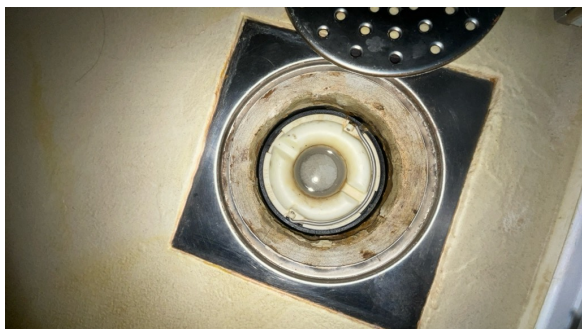
- Eldre sluk av plast er ofte utsatt for lekkasjer og særlig i overganger. Eventuelle lekkasjer kan medføre fuktskader på tilliggende konstruksjoner. Det bør innhentes dokumentasjon på om det er benyttet mansjetter rundt rørgjennomføringene, da gjennomføringene er skjult og utførelsen er usikker. Konsekvensen ved manglende mansjetter er at fuktighet fra våtrommet kan trenge inn i veggen, noe som kan føre til fuktskader i konstruksjonen. For eldre membraner/tettesjikt øker risikoen for brudd i fuktsikringen for hvert år som går. Når over halvparten av forventet levetid er passert, øker faren for lekkasjer og påfølgende fuktskader i omkringliggende konstruksjoner.
