Tilstandsrapport

Selveierleilighet

Lofsrudhøgda 217, 1281 OSLO

Oppdragsnr.: 13372-3977

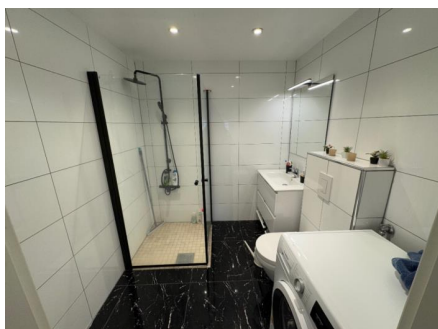
5.ETASJE > BAD/WC

Bad/wc ble utvidet og pusset opp (modernisert) i 2023. Sluket ble ikke byttet.

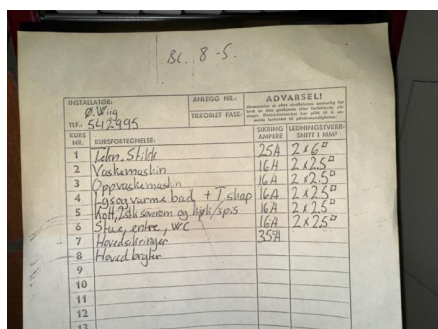
Kursoversikt

Ja Det foreligger ingen eltilsynsrapport de siste 5 år. Det anbefales på generelt grunnlag gjennomgang av det elektriske anlegget ved overtakelse av eldre/brukt bolig. En eventuell kontroll må utføres av en autorisert el-takstmann eller en godkjent kontrollør. Som følger av manglende tilsyn i senere tid og manglende samsvarserklæring på deler av det elektriske anlegget som er montert etter år 1999, er TG2 satt iht. NS 3600.
