Tilstandsrapport

📍 Bakkemoen 20, 4735 EVJE
📖 EVJE OG HORNNES kommune
gnr. 5, bnr. 144

Rapportdato: 08.10.2024

Enebolig med sokkelleilighet - Byggeår: 1976

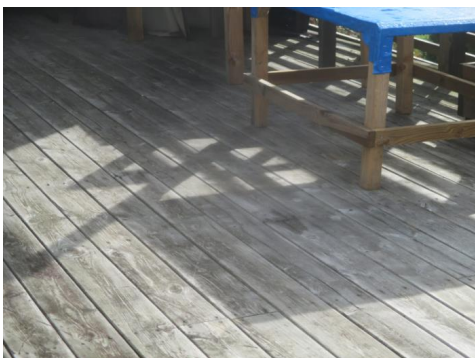
Deler av terrasse.

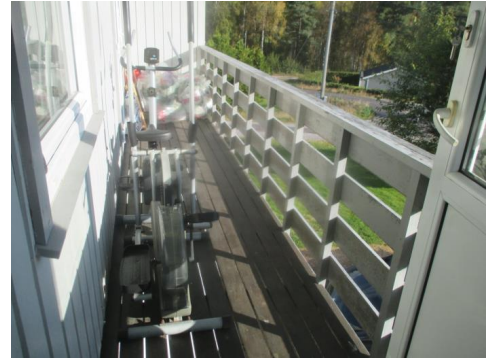
Veranda.

- Mer enn halvparten av forventet brukstid er passert på tettesjikt/membran.
- Rekkverket er for lavt i forhold til dagens krav til rekkverkshøyder.
- Tekkingen på balkong/terrasse har utettheter.
- Oppbyggingen av terrasse/balkong øker faren for skjulte skader i konstruksjonene.

Noe usikker tekking i rundt stolper for rekkverk og det samler seg noe vann enkelte steder. Skader på undertak i garasjen på deler som var åpnet opp og større råteskader i rundt og over porter utvendig. Noe retningsavvik på rekkverk.

Det må gjøres nærmere undersøkelse av himling i garasje som ikke er åpnet opp får å kunne se om det er mer skader på undertaket. Større oppgraderinger/utskiftning av fasade ved porter og fornying av tekking må beregnes.

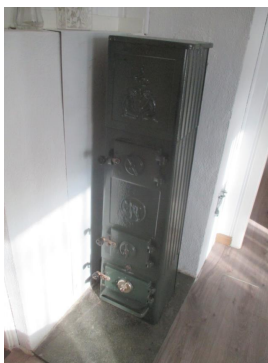
- Tidspunkt for piperehabilitering nærmer seg.
- Det anbefales å montere ildfast plate under luker på pipe.

Vedovn i stue utleiedel.

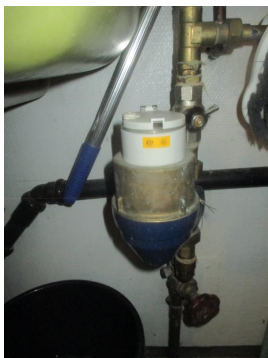
Innvendig stoppekran med vannmåler på vaskerommet.

- Det er ikke behov for utbedringstiltak siden anlegget fungerer i dag, men ut ifra alder kan skader plutselig oppstå på eldre anlegg.
- I forbindelse med oppgradering av våtrom vil det være naturlig med utskiftning av rør.

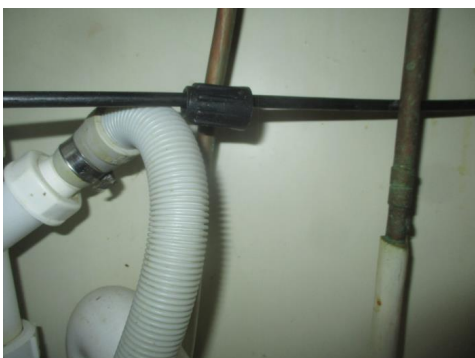
Deler av vannrør.

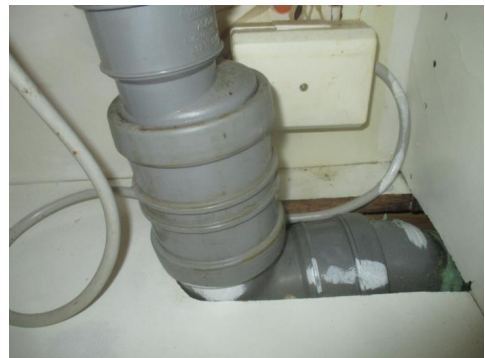
Kjøkkenbenken i utleiedel.

- Det er ikke behov for utbedringstiltak siden anlegget fungerer i dag, men ut ifra alder kan skader plutselig oppstå på eldre anlegg.
- I forbindelse med oppgradering av våtrom vil det være naturlig med utskiftning av rør.

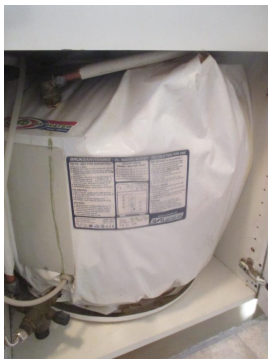
Mindre berder i kjøkkenbenken til utleiedel.

- Det bør etableres tilfredsstillende el-tilkobling etter gjeldende forskrift.

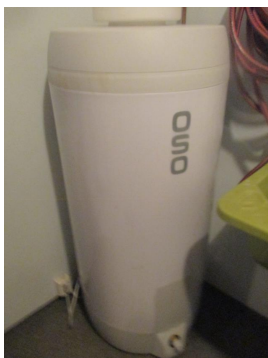
Nyere bereder på vaskerommet til hoveddelen.

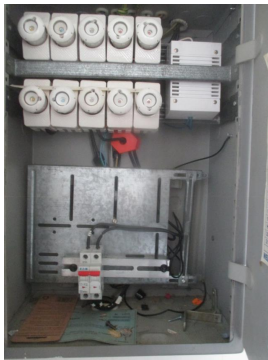
Ja En gjennomgang av eldre anlegg av fagfolk ved jevne mellomrom anbefales.

Sikringskapet til utleiedelen.

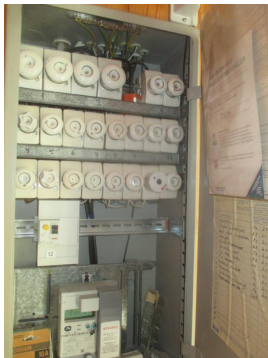
Sikringskapet til hoveddelen.
