Bakkemoen 20, 4735 EVJE

**Bakkemoen/Evje - Enebolig med
utleiedel - garasje med takterrasse
- Solrik og sentral beliggenhet**

Konsekvens/tiltak
• Det må gjennomføres ytterligere undersøkelser.
• Andre tiltak:
• Det er ikke krav om utbedring av rekkverkshøyde opp til dagens forskriftskrav.
• Tidspunkt for utskiftning av tettesjikt/membran nærmer seg ut ifra alder på dagens tekking. Det må gjøres nærmere undersøkelse av himling i garasje som ikke er åpnet opp får å kunne se om det er mer skader på undertaket. Større oppgraderinger/ utskiftning av fasade ved porter og fornying av tekking må beregnes.

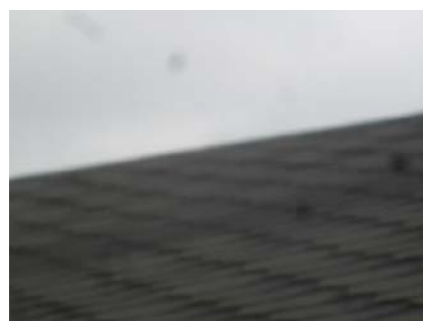
- Mer enn halvparten av forventet brukstid er passert på taktekkingen.

Deler av taktekkingen.

Kostnadsestimat: Ingen umiddelbar kostnad

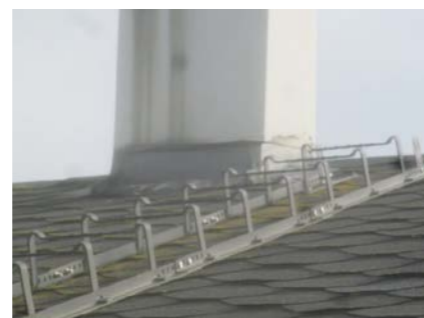
Noe eldre taktekking av shingel.

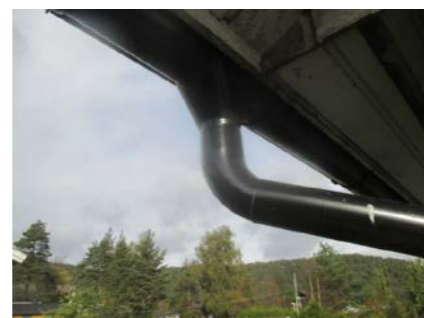
Deler av takrenner og nedløp.

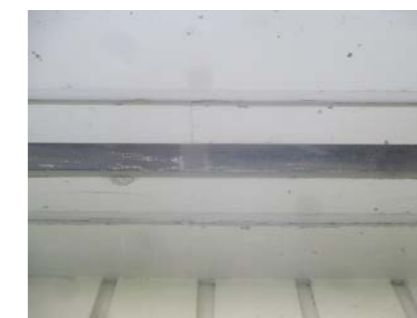
Bra med luftespalter i gesimsen for tilgang på luft til kaldtloftet.

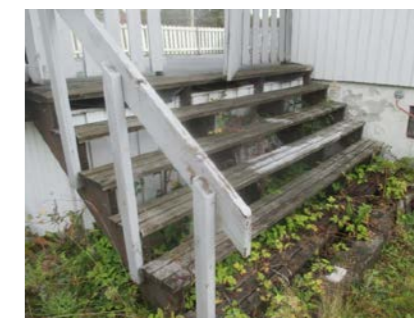
- Åpninger i rekkverk er ikke i henhold til krav i dagens forskrifter.
- Det er avvik:

Trapp til terrasse over garasje.

En del vedlikehold og oppgraderinger av disse to trapper bør beregnes.

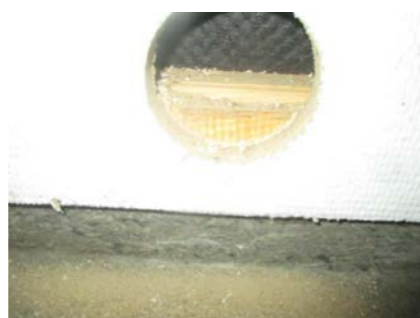
Er en god del utforede vegger under bakkenivå i underetasjen. Det må nevnes at dette er en risikokonstruksjon. Hulltaking er foretatt i utfored vegg på vaskerommet, uten å påvise unormale forhold. Måleresultat: 11,8 vektprosent.

Hulltaking i utfored vegg på vaskerommet.

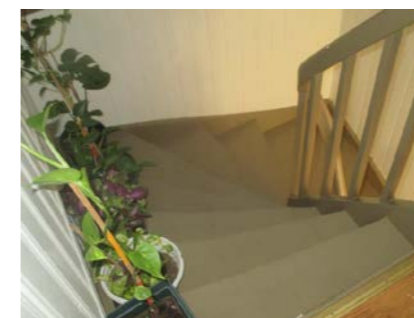
Trapp i mellom etasjer.
