Tilstandsrapport

Rekkehus

Rugdeveien 38 C, 1850 MYSEN

Rapportdato: 26.11.2024

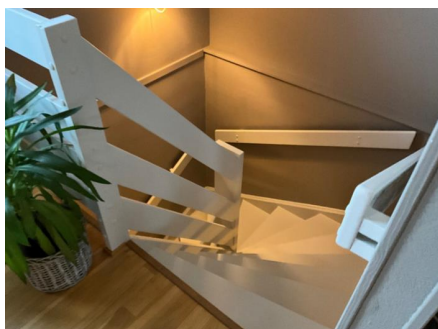
- Det er ikke krav om utbedring av åpninger i trappen opp til dagens standard, men tilstandsgrad 2 (TG 2) settes på bakgrunn av NS 3600, som stiller krav til sikkerhet. Åpningene i trappen kan utgjøre en sikkerhetsrisiko.
