# Tilstandsrapport

Boligbygg med flere boenheter

Loddefjordveien 34 , 5171 LODDEFJORD

Befaringsdato: 16.01.2026

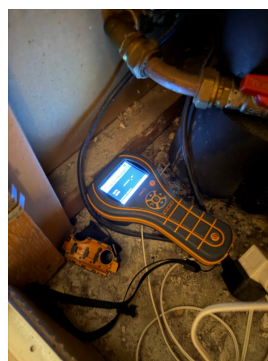
### ! TG 0 Tilliggende konstruksjoner våtrom

Det er foretatt måling fra luke i bod. Fuktmåling i konstruksjonen ble målt til under 6%

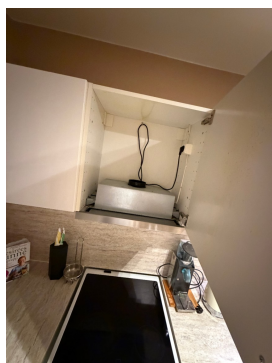
TG2 i henhold til NS3600. For å oppnå TG1 må det etableres utblåsning fra kjøkkenventilator til frisk luft
