# Tilstandsrapport

Boligbygg med flere boenheter

Loddefjordveien 34 , 5171 LODDEFJORD

Befaringsdato: 16.01.2026

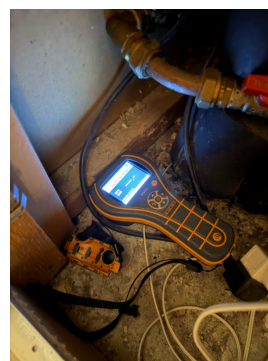
### ! TG 0 Tilliggende konstruksjoner våtrom

Det er foretatt måling fra luke i bod . Fuktmåling i konstruksjonen ble målt til under 6%

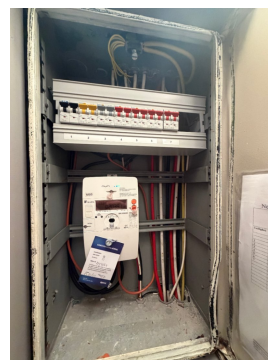
Det er foretatt en enkel vurdering av anlegget basert på selgers informasjon og besiktelse av synlige deler i boligen. Undersøkelsen er basert på spørsmål og punkter fra forskriften Tryggere Bolighandel.
