# Tilstandsrapport

Enebolig

Kårøydalsveien 8, 7203 VINJEØRA

Befaringsdato: 20.11.2025

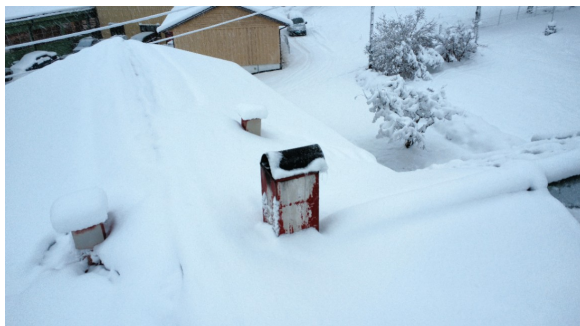
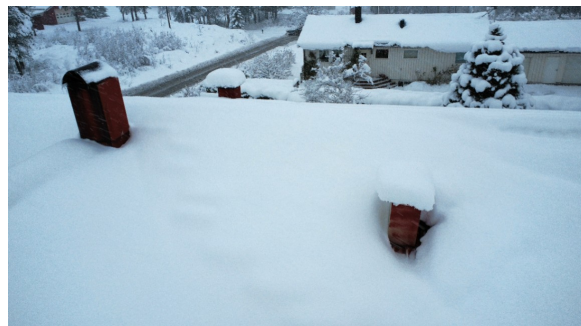
- Synlig nedbøyning på takrenne over garasje i 1. etasje sett fra baksiden.
- Synlig rust/avskalling/misfarging på pipebeslag/luftehatt/øvrige beslag
- Takstige er ikke montert i henhold til monteringsanvisning. Takstige er montert med forskyvning av trinn
- TG 3 er gitt pga. manglende snøfangere ut fra takvinkel, type takteking og byggeår.
- Nedløp, beslag og takteking er snødekt, alder eller materiale er ukjent. Kontroll er utført ut fra det som er synlig. Kontroll bør foretas når det er mulig.

Pipehatt og luftehatt

- Lokal overflatebehandling av rust/avskaling av lakk er anbefalt for å øke beslagenes levetid.

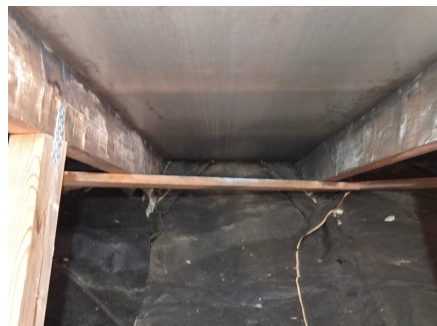
Ventilering er begrenset mot raft

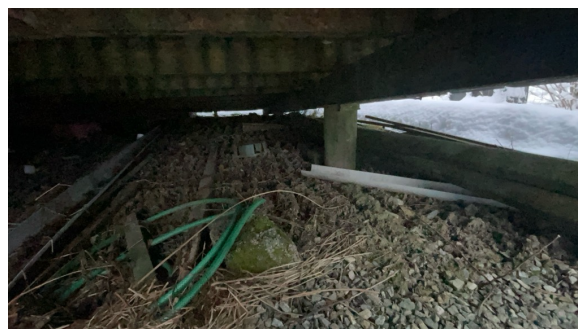
Veranda er opplagret på påler av tre

- Det bør foretas nærmere undersøkelser av veranda/terrasse når det er snøfritt.

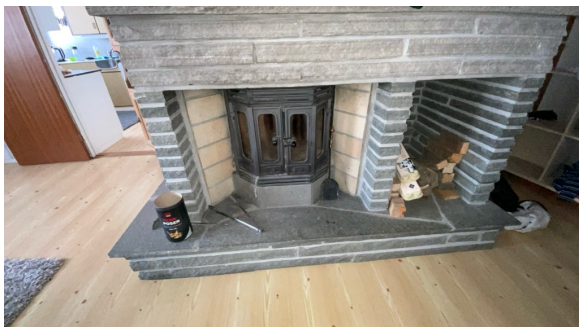
Integrert peis i pipe i underetasjen

- Andre tiltak:
- Pakning og håndtak bør byttes på peisinnsats i underetasjen.
- Pakning på øvrige ildsted bør også utbedres
- Lokal utbedring av flis/skifer inkludert utbedring av fuger må kunne påregnes.
- Det er ikke behov for utbedringstiltak på befaringsdagen på øvrige ildsteder, men ut ifra alder må vedlikehold og oppgraderinger påregnes.

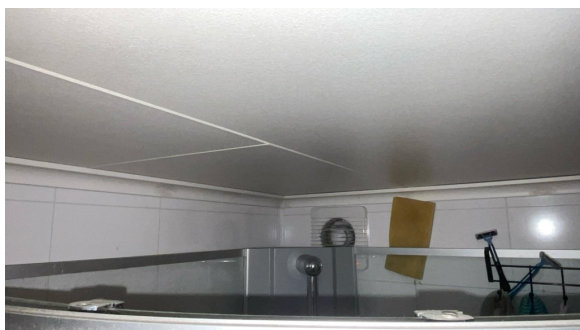
Mekanisk avtrekk på vegg

- Avtrekksvifte bør rengjøres og kontrolleres pga. støy
