Kårøydalsveien 8, 7203 VINJEØRA

**Romslig enebolig med  
utleiemulighet beliggende på  
Vinjeøra | 2 garasjer | Hage |  
Nærhet til fine friluftsområder**

Tilstandsrapport .....33

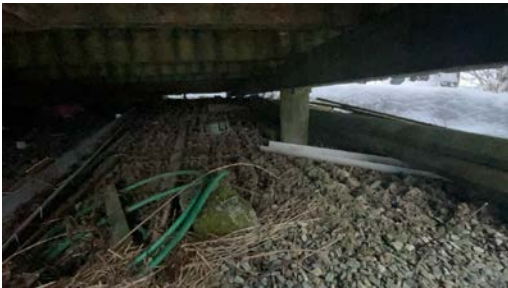
Veranda er opplagret på påler av tre

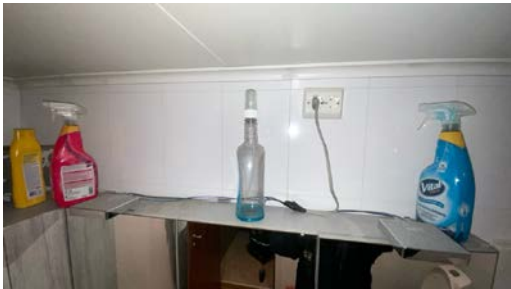
Lys over speilskap må kontrolleres

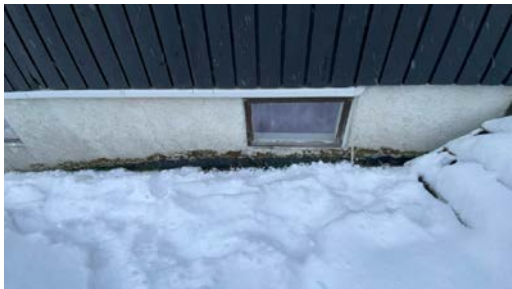
Synlig grunnmursplast langs grunnmur

- Overvåk tilstanden jevnlig. For å få tilstandsgrad 0 eller 1 må dreneringen skiftes ut, men tidspunktet for når dette er nødvendig er vanskelig å si noe om. Bruken av underetg/kjeller vil og være avgjørende.
