Kårøydalsveien 8, 7203 VINJEØRA

**Romslig enebolig med
utleiemulighet beliggende på
Vinjeøra | 2 garasjer | Hage |
Nærhet til fine friluftsområder**

Tilstandsrapport

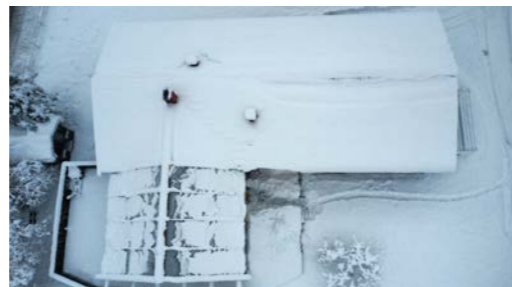
Oversikt

TG 3 Nedløp og beslag

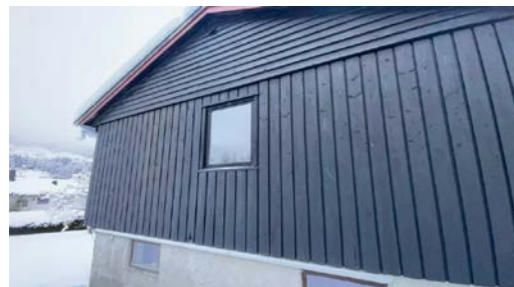
- Råteskader i enkelte bord på gavelvegg ved stue

Gavelvegg med behov for utbedring

- Råteskadet trekledning må skiftes ut.

- Utskifte av enkelte råteskadet bord må påregnes. Det må kontrolleres bakenforliggende konstruksjon for evt. skjulte skader. Om ikke det skiftes eller foretas kontroll kan skadene øke i omfang og større utbedringer må foretas.

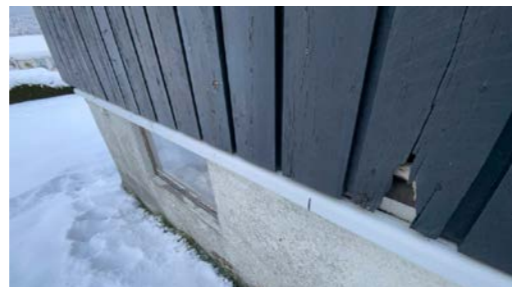
- Det er ingen eller liten lufting i nedre kant av kledning mot grunnmur.
- Det er påvist spredte råteskader i bordkledningen.
- Det er ingen musesperre i nedre kant av konstruksjon.

Synlig råte i enkelte bord på gavelvegg

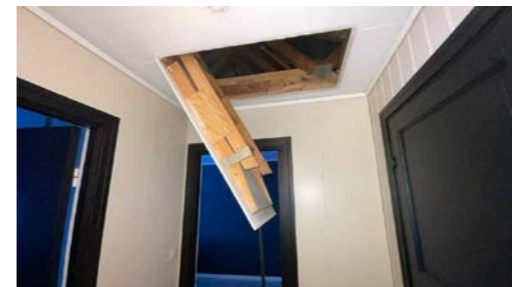
Uisolert loftsluke med stige i gang

- Anbefaler å få montert tett inspeksjonsluke for å sikre mot varmetap og hindre at støv fra loft kommer inn i boligen og påvirker innneklimaet. I tillegg reduseres faren for fuktskader på loftet.

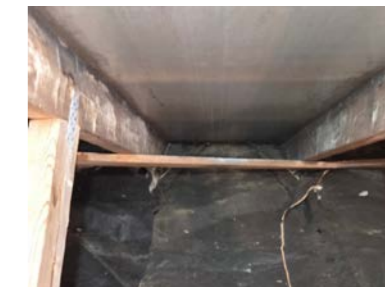
- Isolasjon er synlig før opp mot tett undertak ved raft noe som begrenser ventilering av takkonstruksjonen.
- Det registreres ekskrementer etter mus på kryploft/kaldloft og i kott, noe som kan skyldes manglende musebånd/sikring bak kledning på yttervegger.
- Det er påvist fuktskjolder/misfarging i takkonstruksjonen grunnet kondens fra plast undertak på taksperer/takstoler.
- Loftsluke er ikke tett og isolert, det kan føre til at varm fuktig luft fra boligen stiger opp på loftet og forårsaker fuktskader.
- Undertak har ingen mansjett/tetting rundt gjennomføringer i undertak
- Skade/hull på insektsduk i raftekasse/takutstikk. Det medfører risiko for at insekter og små dyr komme inn i takkonstruksjonen og forårsake skade eller ubehag

Ventilering er begrenset mot raft

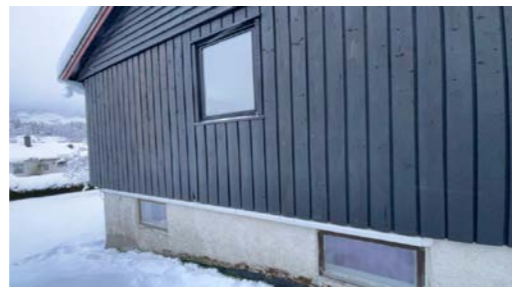
- Det er påvist avvik rundt innsetningsdetaljer.
- Det er påvist noen glassruter som er punktert eller sprukne.
- Karmene i vinduer er slitte og det er sprekker i trevirket.

Vindu på gavelvegg stue

- Det må gjøres tiltak slik at regnvann mm. enkelt kan renne bort fra vinduskarmen som er innpussede i mur. Konsekvens er at vinduskarmen råtner over tid da fukt blir stående mellom murpuss og vinduskarm.

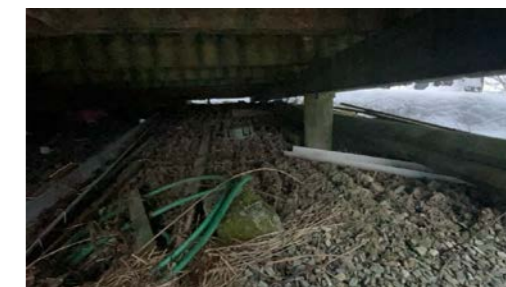
Veranda er opplagret på påler av tre

- Det bør foretas nærmere undersøkelser av veranda/terrasse når det er snøfritt.

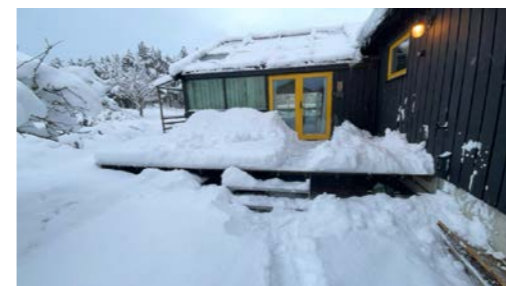
Nivåforskjeller større enn 0,5 meter fra balkong eller terrasse eller tilsvarende ned til terrenget eller til annet underliggende plan eller nivå, kan utgjøre en fare for skade på person ved fall.

Mangler rekkverk ved trapp og inngang. Høyde fra terreng er målt til 65 cm.

- Rekkverk må monteres for å lukke avviket.

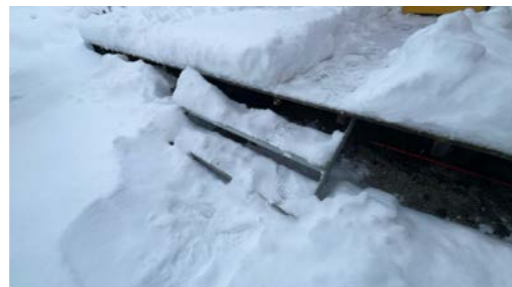
Trapp i strekkmetall ved inngang til 1. etasje

- Det må monteres rekkverk/håndløper for å ivareta personsikkerheten og lukke avviket.

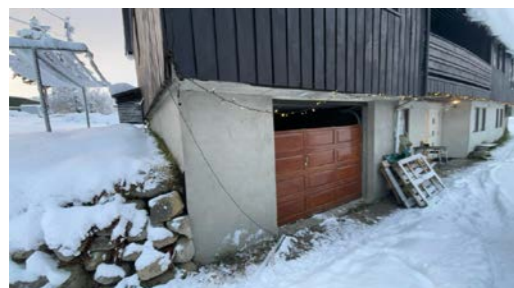
- Det er avvik:
- Synlig eldre fuktsvelling i brannsikre plater ved rørgjennomføring til sluk som er plassert i garasje/verksted 1. etasje.
- Leddport det øvre port elementet. (Element følger med)
- Saltutslag på bakvegg i bod.
- Deler av mur mot port er ikke pusset

Oversikt, synlig at port element ikke er montert

- Tiltak:
- Utbedring av port evt. bytte av port må påregnes
- For å sikre at det ikke oppstår skade i himling bør det legges en tett membran i garasje/verksted over
- Saltutslag må ses i sammenheng med pkt. drenering.

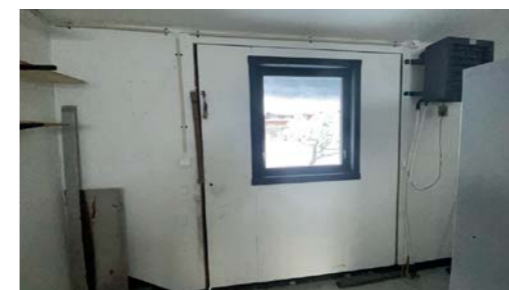
Deler av vegg/dør som tas ut for tilkomst fra utsiden er ikke tett

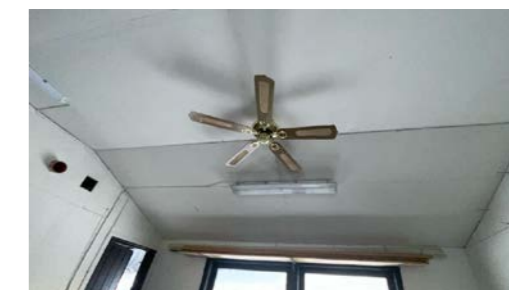
Overganger i himling er ikke sparklet ferdig mellom flat og skrå himling

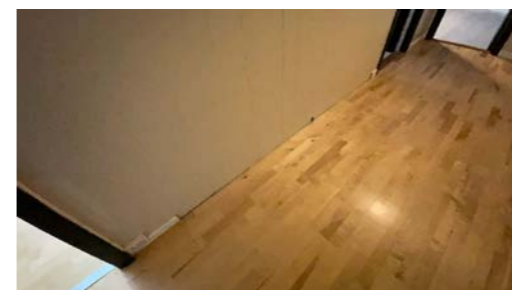
Mangler deler av gulvlist i gang 1. etasje, noe knirk og bevegelse i gulvet.

- Lokal utbedring må kunne påregnes. Det må også kunne påregnes noe fikking/utbedring når inventar tas ned og flyttes ut

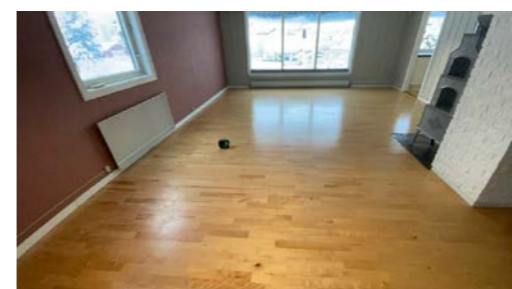
1. etasje
Plassering av laser ved kontroll av stue. Det er målt 14 mm høydeforskjell gjennom rommet. TG 1

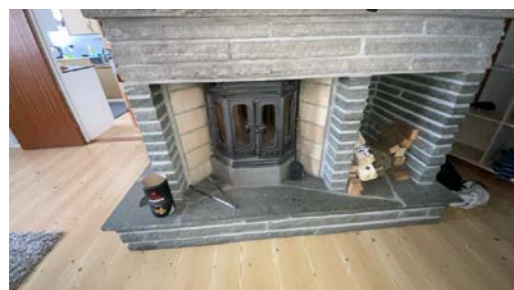
Integrert peis i pipe i underetasjen

- Pakning og håndtak bør byttes på peisinnsats i underetasjen.
- Pakning på øvrige ildsted bør også utbedres
- Lokal utbedring av flis/skifer inkludert utbedring av fuger må kunne påregnes.
- Det er ikke behov for utbedringstiltak på befaringdagen på øvrige ildsteder, men ut ifra alder må vedlikehold og oppgraderinger påregnes.

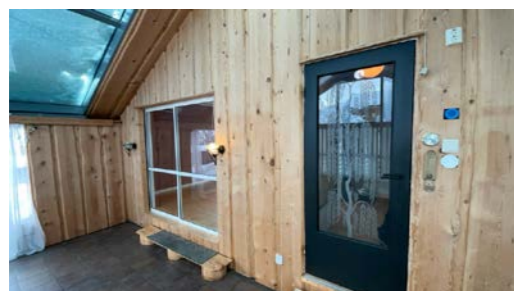
Skyvedør mellom hagestue og stue. Dør til gang tar i terskel

- Enkelte dører må justeres.

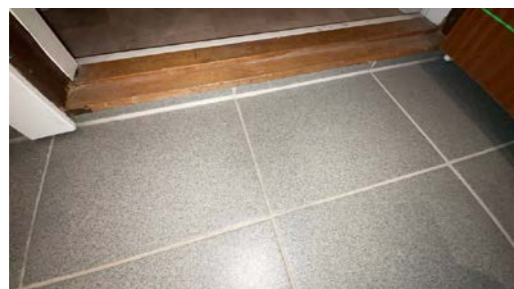
Dørterskel er hevet for å ivareta vannsikkerheten

- Vær oppmerksom ved bruk. For å få tilstandsgrad 0 eller 1 må gulvet bygges om, for å få riktig fall til sluk. Det vil imidlertid sjelden være økonomisk rasjonelt som et enkeltstående tiltak. Ved en eventuell renovering, påse at våtrommet bygges med riktig fall til sluk.
- Det bør innhentes dokumentasjon på varmekabel fra utførende om det er mulig. Samsvarserklæring på arbeid er ikke fremlagt.

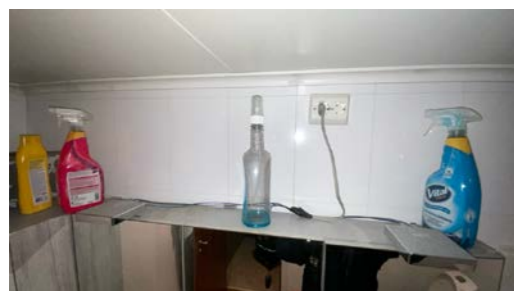
Lys over speilskap må kontrolleres

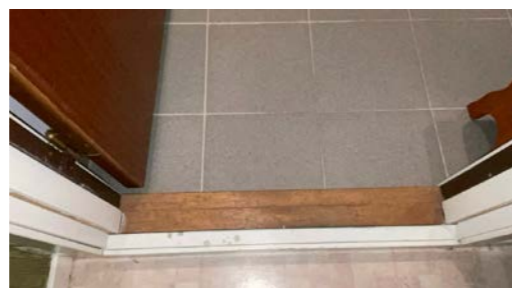
Standard dørterskel uten tilluft

- Det bør etableres tilfredsstillende tilluft til våtrom f.eks. luftespalte ved dør e.l.
 - Det bør være minimum 10 mm spalte under dør for tilluft.
 - Tilluft bør komme via spalte under eller over dør for å bidra til god luftskiftning i boligen.
- Konsekvens/risiko: Uten tilstrekkelig tilluft reduseres effekten på ventilasjon og det kan medføre over tid grobunn for mugg, sopp eller råte.
- Avtrekksvifte bør rengjøres og kontrolleres pga. støy

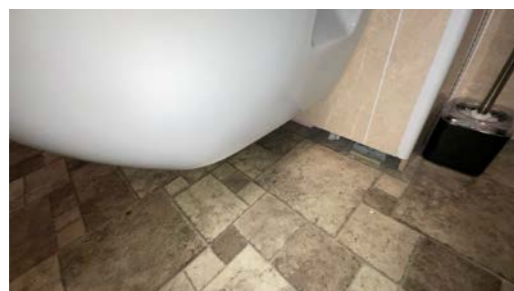
Mangler sokkel/belegg mellom gulv og veggplater på toalett.

- Andre tiltak:
- Dersom det ikke gjøres tiltak, kan dette medføre oppfukning, oppsvelling og forringelse av materialer over tid og fuktskader på tilstøtende konstruksjoner.
- Vindu i våtzone: Ikke behov for tiltak så lenge det benyttes dusjkabinett og ingen direkte vannpåkjenning på overflater. Vindu er da beskyttet.
- Det anbefales å montere mykfuge i overgang gulvbelegg og veggplater for å ivareta vannsikkerheten og platene.
- Plater på toalett må festes på riktig plass. Anbefaler også å montere en overgang mellom gulv og vegg for å gjøre det estetisk penere.

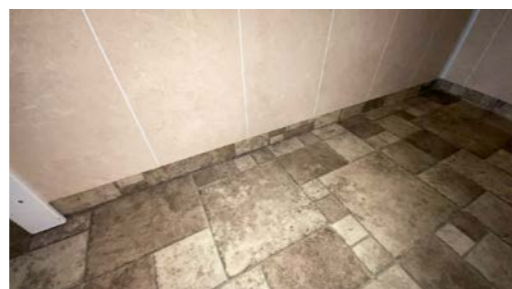
Belegg mot skillevegg er ikke tett. Vegg er nok satt opp på gulvet. Anbefaler å få sveiset/fuget overgang gulv og vegg.

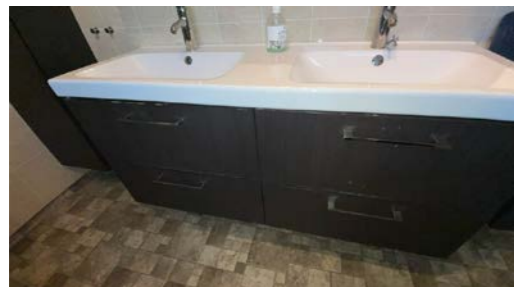
Synlig slipp av folie på innredning

- Lokal utebdring må påregnes evt. bytte av innredning.

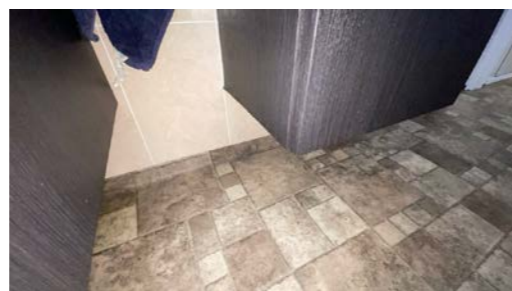
Synlig slipp av folie på innredning

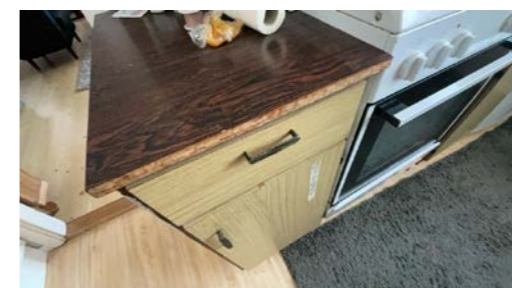
Kantlist mangler på benkeplater ved komfyr

- Det må foretas lokal utbedring.

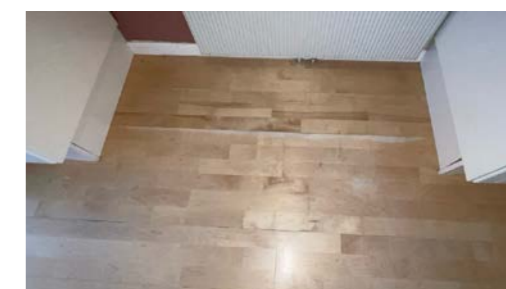
- Overflateskader på kjøkkengulv

Slitasje på kjøkkengulv ved benk og svelling i skjøt

- Lokal utbedring må kunne påregnes for å lukke avvik for å sikre at skadene ikke utvikler seg.
- Det er ikke behov for utbedringstiltak siden hvitevarer fungerer i dag, men ut ifra alder kan skader plutselig oppstå på eldre produkter.

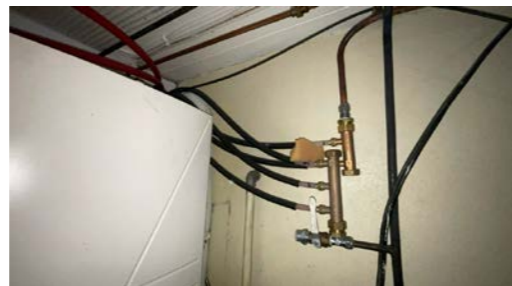
Vannfordeling til bad underetasje. Kurser merket. Kan med fordel merkes på egen kursplansje.

- Rørkurser på rør-i-rør system bør merkes.
 - Det bør foretas tiltak på anlegget som sikrer bedre løsning på eventuelt lekkasjevann fra rør i rør system.
- Avrenning fra fordelerkolbe skal ledes til sluk/avløp, alternativt kan det monteres automatisk vannstoppeventil som ivaretar vannsikkerheten.

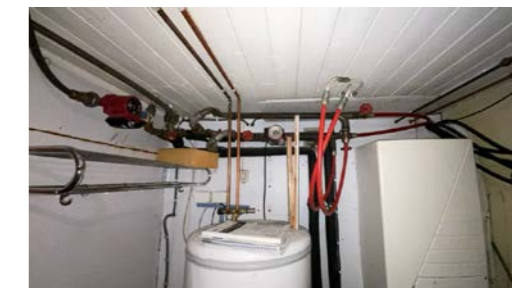
Fordeling av varme og sirkulasjonspumper

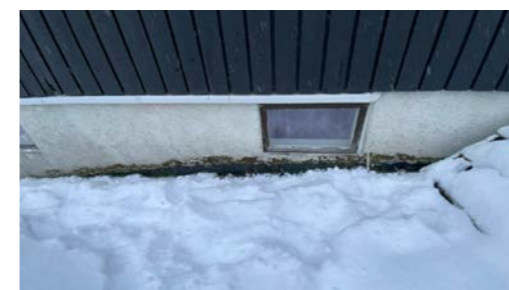
Synlig grunnmursplast langs grunnmur

- Overvåk tilstanden jevnlig. For å få tilstandsgrad 0 eller 1 må dreneringen skiftes ut, men tidspunktet for når dette er nødvendig er vanskelig å si noe om. Bruken av underetg/kjeller vil og være avgjørende.

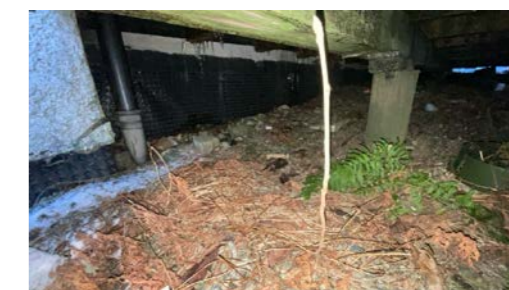
Synlig grunnmursplast under veranda mot krypkjeller og ståltank

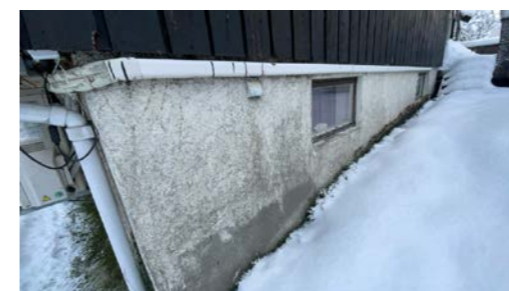
- Grunnmuren har sprekkdannelser.

Oversikt, mur har behov for vask og overflatebehandling
