# Tilstandsrapport

📍 Hetlandsgata 30, 4013 STAVANGER

# gnr. 55, bnr. 256, snr. 1

## Leilighet i flermannsbolig - Byggeår: 1861

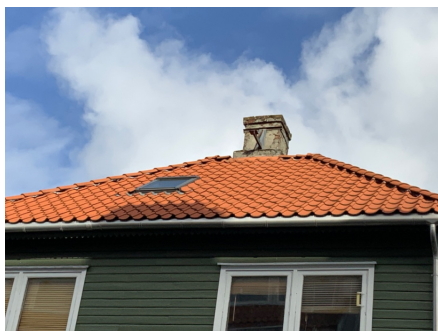
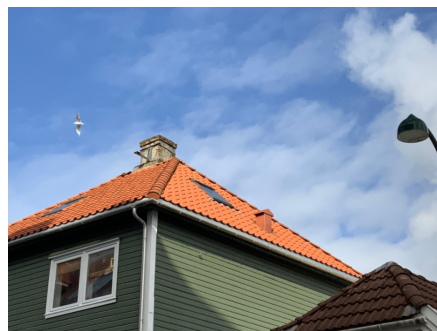
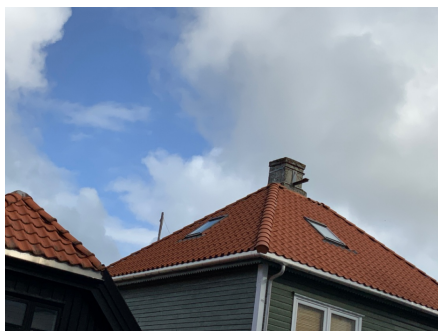
Taktekkingen er av tegltakstein. Taket er besiktiget fra bakkenivå. Det gjøres oppmerksom på at tekkingen er kontrollert fra bakken. Dvs at det er overflaten som er vurdert. Takpapp, lekter, strø og innfestning av panner er ikke mulig å kontrollere. Siden taket (takkonstruksjon, takteking og skorstein) kun er observert fra bakkenivå, er vurderingen begrenset av dette. Det er ikke sikkerhetsmessig forsvarlig å bevege seg ut på taket eller observere fra stige. Selv om det ikke er avdekket skader under befaringen, betyr ikke dette at det ikke foreligger skader som en besiktigelse på taket kan avdekke. Vær oppmerksom på denne risikoen. En undersøkelse av taket kan utføres av en fagperson under tilstrekkelige sikkerhetsforhold. Omfanget av arbeidet er ukjent, men eier skriver i egenerklæringen at deler av taket under panner også ble byttet.
