# Tilstandsrapport

Enebolig

Otervegen 9, 2030 NANNESTAD

Befaringsdato: 03.04.2025

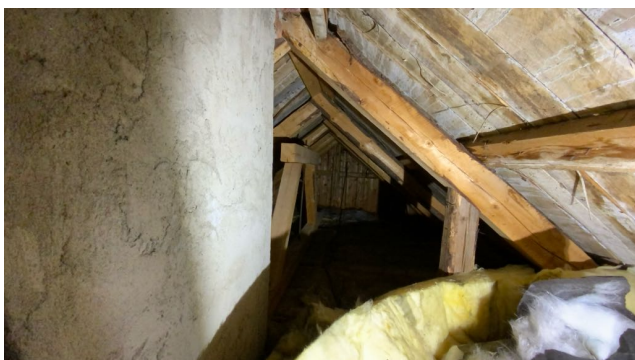
Kontroll rundt pipeløp.
