Otervegen 9, 2030 NANNESTAD

# Tilstandsrapport

Befaringsdato: 03.04.2025

Rapportdato: 09.04.2025

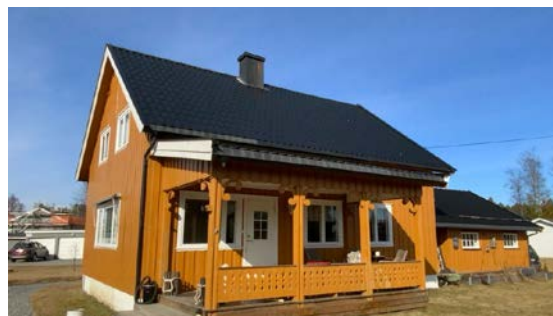
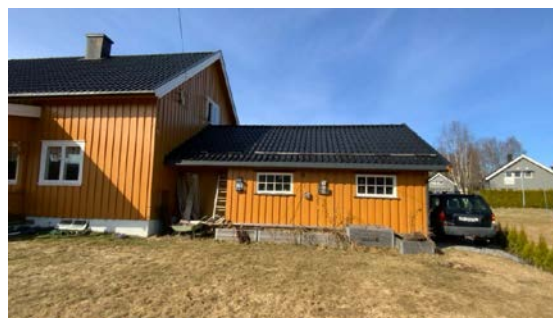
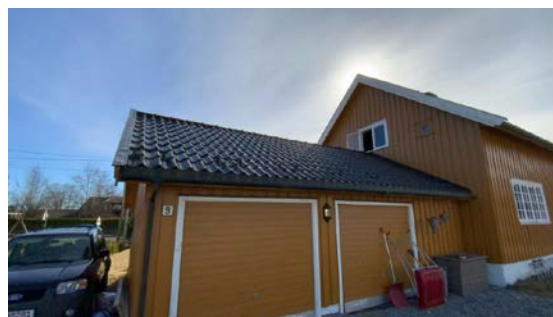
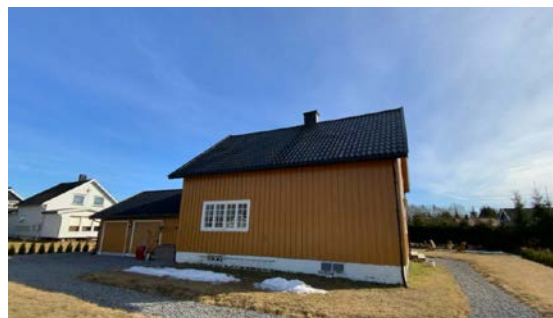
Besiktigelse av taktekke.

- Tidspunkt for utskiftning av undertak nærmer seg.
- Overvåk tilstanden jevnlig. For å få tilstandsgrad 0 eller 1 må tekkingen skiftes ut, men tidspunktet for når dette er nødvendig er vanskelig å si noe om.

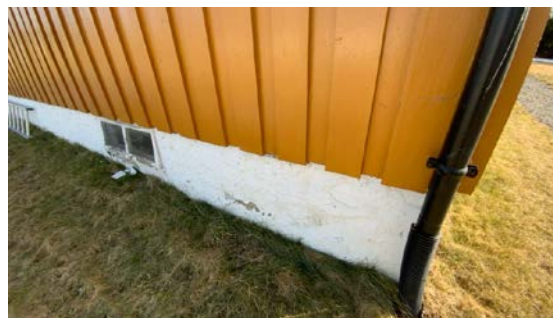
Stedvis behov for lokale utbedringer.

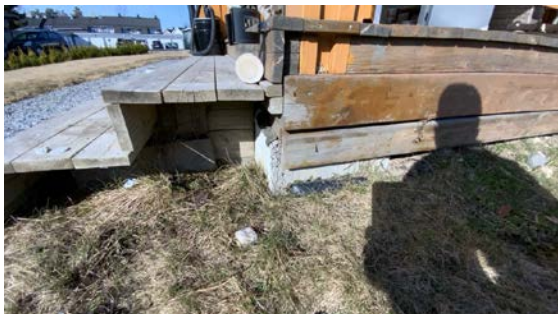
Utbedringer av fundamenter er påregnelig på sikt.

Kontroll av fundament.

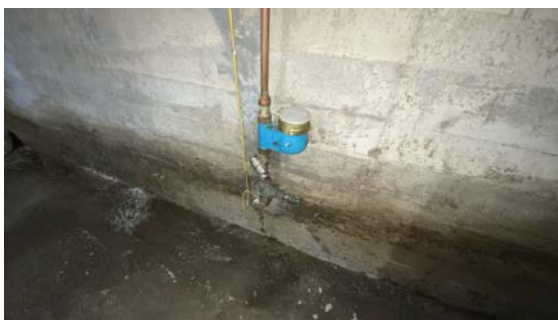
Besiktigelse av røropplegg.

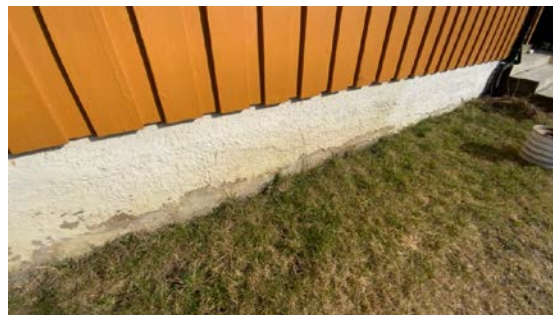
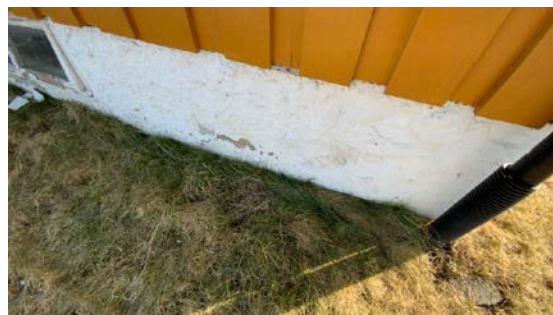
Stedvis behov for lokale utbedringer.

- Lokal utbedring må utføres.
