Øgle-Vikenveien 960, 2450 RENA

**Velholdt og godt oppgradert bolig -  
flott beliggenhet, utsikt mot  
Glomma og Hovda. Gode jakt- og  
fiskemuligheter.**

| Tilstandsrapport ..... | 41 |

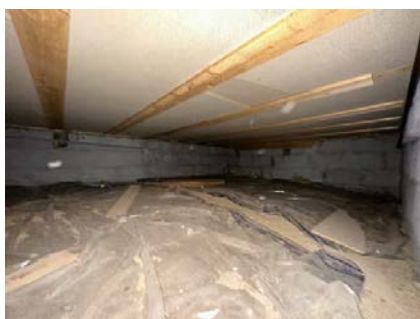
## 6.3 Kryp kjeller

Kryp kjeller under tilbygget del. Adkomst via luke under terrasse.

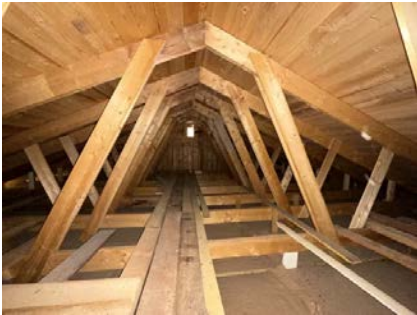
## 6.9 Loft (konstruksjonsoppbygging)

| Type loft | Kaldtloft |
|---|---|
| <p>Det registreres fuktskjolder rundt eldre teglpipe. Det ble ikke målt forhøyde verdier.</p> <p>Det er registrert symptom på aktivitet fra skadedyr(mus)</p> | |

| Type loft | Kaldtloft |
|---|---|
| <p>Konstruksjonene må sikres mot og skadedyr. Anbefaler ytterligere undersøkelser.</p> | |

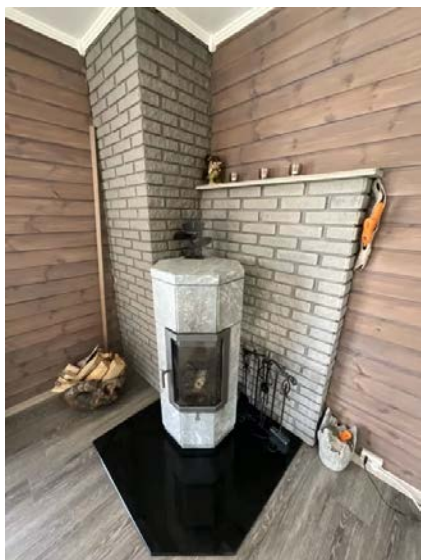
Sprekk i plate under ovn.

Det registreres sprekker i teglpipen på loftet. Det registreres rust og slark i dør til sotluke i krypkjeller. Sprekk i plate under ovn i stue.

På grunn alder og slitasje må det påregnes rehabilitering av teglpipa med tiden.

Med bakgrunn i påviste avvik og for en vurdering av eventuelle tiltak anbefales en ytterligere kontroll av pipa/ildsteder utført av brann- og feiervesen.
