Øgle-Vikenveien 960, 2450 RENA

**Velholdt og godt oppgradert bolig -  
flott beliggenhet, utsikt mot  
Glomma og Hovda. Gode jakt- og  
fiskemuligheter.**

# Ditt nye fristed?

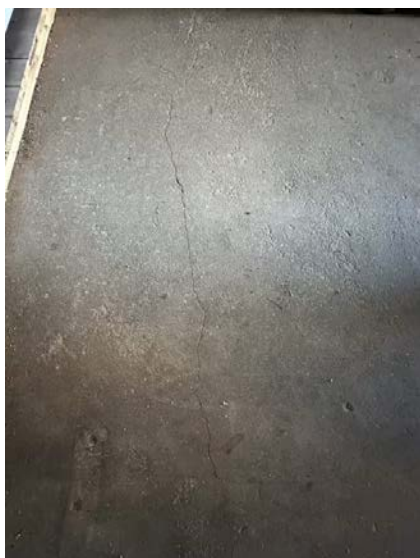
Mindre sprekk som er pusset i mellom tilbygg.

Løpende observasjoner anbefales for å bekrefte eller avkrefte en negativ utvikling.

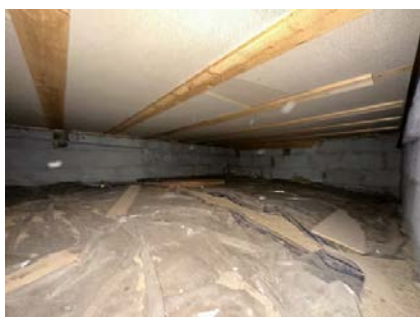
## 6.3 Krypkjeller

Krypkjeller under tilbygget del. Adkomst via luke under terrasse.

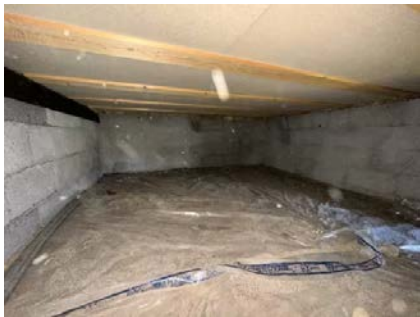
Er det tegn på skader/svikt eller deformasjon i gulvkonstruksjonen?

Nei

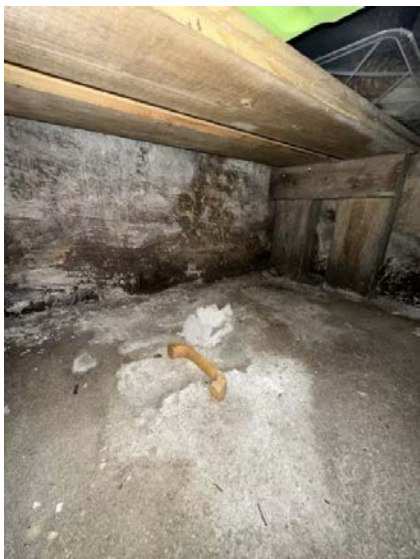
## 6.4 Rom under terreng

Det registreres synlige skader i konstruksjoner slik at hulltaking er ikke nødvendig.

Det registreres boom/hulrom under puss. Observert malingsavflassing og fuktmerker.

Det registreres fukt-/råteskader i konstruksjoner. Trematerialer/-konstruksjoner i kontakt med støpte flater er spesielt utsatt for fuktopptrekk.

Det registreres mineralutslag (salt/kalkutsalg) i overflater som er et symptom på fuktvandring gjennom grunnmur.

Det påviste fuktnivå gir grunn til å overvåke konstruksjonen jevnlig for å se utvikling over tid, og eventuelt foreta tiltak for å unngå fuktskader.

Ønske om tørrere kjeller betinger nyetablering av fuktsikring, drenering og avløp.

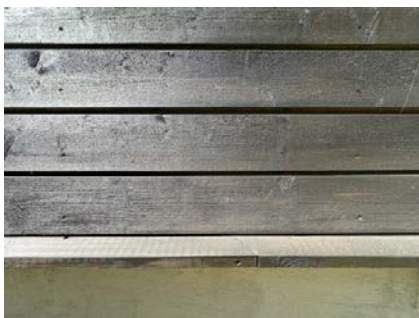
## 6.8 Yttervegger

| Oppsummering av yttervegger | TG-2 |
|---|---|
| <p>Manglende lufting gir økt risiko for fuktskader i konstruksjonen.</p> <p>Det er ikke manglende musetetting som følge av at kledningen ikke er luftet.</p> <p>Forøvrig vurderes kledning å kunne ivareta sin tekniske funksjon.</p> | |

| Oppsummering av yttervegger | TG-2 |
|---|---|
| <p>Det bør foretas tiltak for å bedre lufting av kledningen.</p> | |

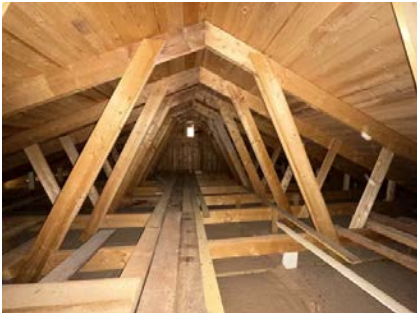
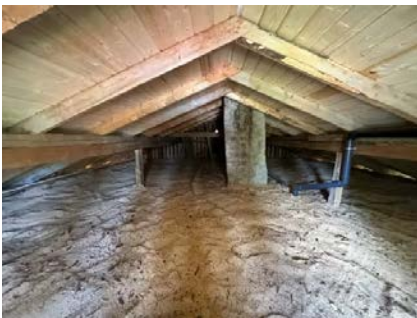
## 6.9 Loft (konstruksjonsoppbygging)

| Type loft | Kaldtloft |
|---|---|
| <p>Det registreres fuktskjolder rundt eldre teglpipe. Det ble ikke målt forhøyde verdier.</p> <p>Det er registrert symptom på aktivitet fra skadedyr(mus)</p> | |

| Type loft | Kaldtloft |
|---|---|
| <p>Konstruksjonene må sikres mot og skadedyr. Anbefaler ytterligere undersøkelser.</p> | |

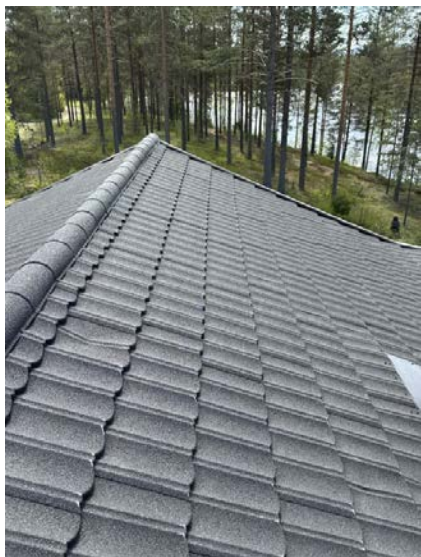
## 6.12 Taktekking

Det er bulker i flere takplater som kan påvirke levetid og funksjon, selv om det per i dag ikke er registrert lekkasje.

Avviket vurderes å ha potensial for fremtidig skade ved manglende oppfølging.

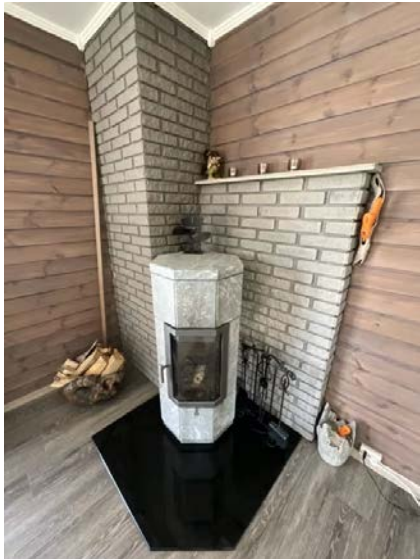
## 6.15 Ildsted/Skorstein

Sprekk i plate under ovn.

Det registreres sprekker i teglpipa på loftet. Det registreres rust og slark i dør til sotluke i krypkjeller. Sprekk i plate under ovn i stue.

På grunn alder og slitasje må det påregnes rehabilitering av teglpipa med tiden.

Med bakgrunn i påviste avvik og for en vurdering av eventuelle tiltak anbefales en ytterligere kontroll av pipa/ildsteder utført av brann- og feievesen.

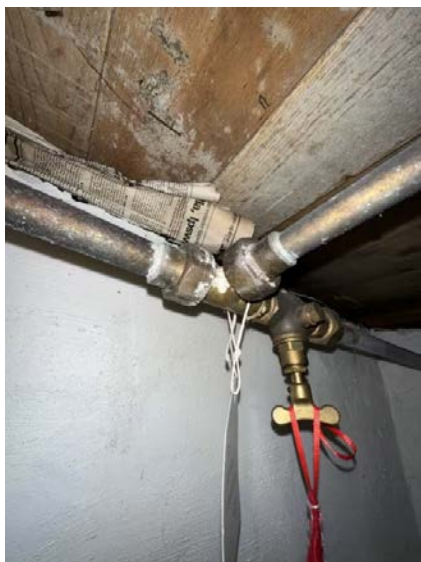
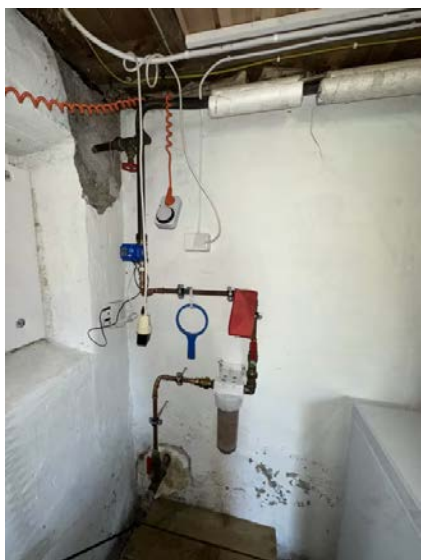
Rørstrekk i krypkjeller til utekran er uisolerte og utsatt for frost, mulighet for stenging.

Rørstrekk som går langs yttervegg er utsatt for frost om ikke kjelleren fyres.

Vannrør må isoleres i kalde rom for å unngå frost og kondens.

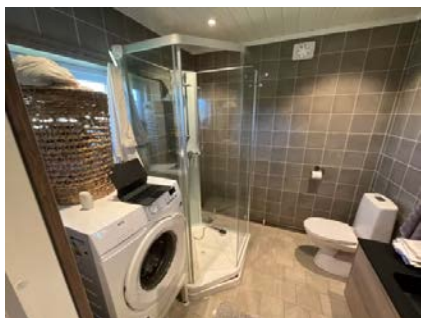
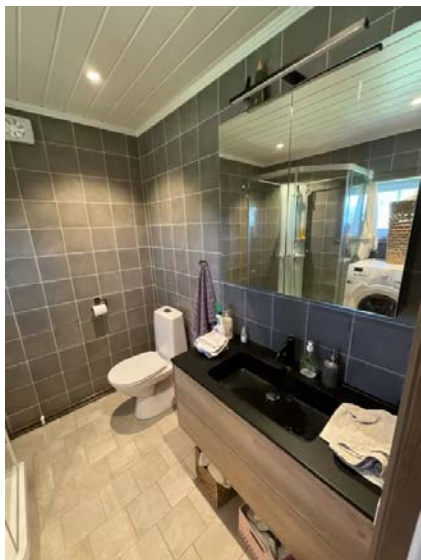
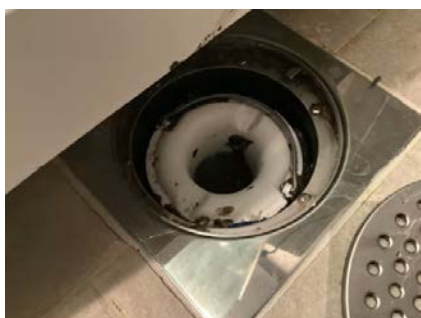
## 6.24 Våtrom: Bad

Det er mulighet for at det kan forekomme vannlekkasje på våtrommet hvor vann ikke vil gå til sluk.

Vindu er plassert i våtsone. Karmlist og foringer på vindu er ikke fuktbestandig.

Det anbefales å fortsatt benytte et dusjabinett for å unngå ytterligere fuktbelastning fra fritt vann på gulv og vegger.
