Øgle-Vikenveien 960, 2450 RENA

**Velholdt og godt oppgradert bolig -  
flott beliggenhet, utsikt mot  
Glomma og Hovda. Gode jakt- og  
fiskemuligheter.**

| Tilstandsrapport ..... | 41 |

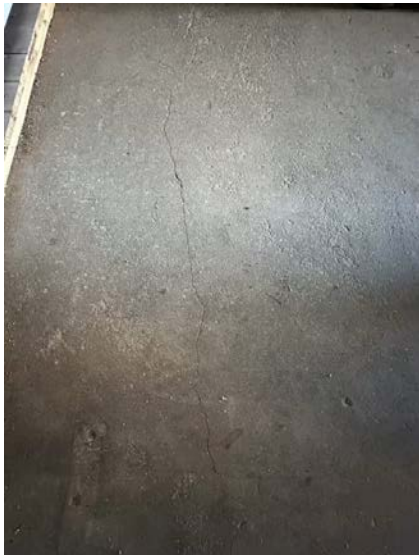
Type Fundament/Grunnmur

Mindre sprekk som er pusset i mellom tilbygg.

Løpende observasjoner anbefales for å bekrefte eller avkrefte en negativ utvikling.

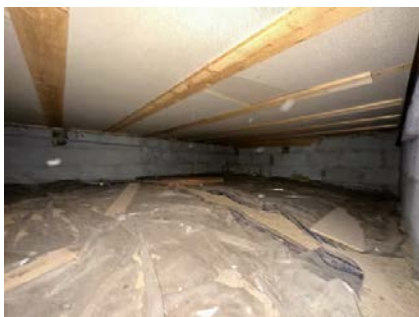
## 6.3 Kryp kjeller

Kryp kjeller under tilbygget del. Adkomst via luke under terrasse.

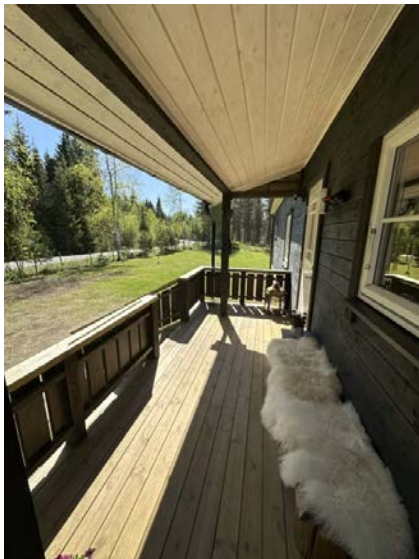
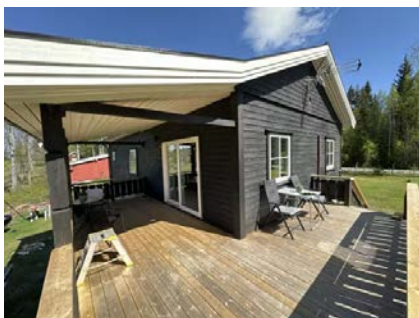
## 6.5 Balkong, terrasse, plattform

Er det avvik på rekkverkshøyde og åpninger i rekkverket i forhold til gjeldene byggt teknisk forskrift på befaringstidspunktet?

Rekkverk må monteres iht. krav.

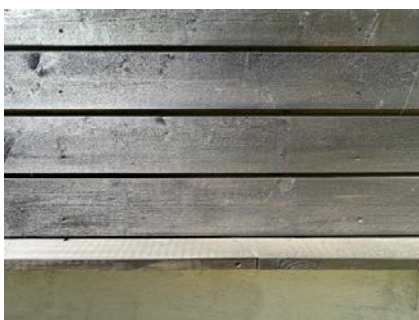
## 6.8 Yttervegger

| Oppsummering av yttervegger | TG-2 |
|---|---|
| <p>Manglende lufting gir økt risiko for fuktskader i konstruksjonen.</p> <p>Det er ikke manglende musetetting som følge av at kledningen ikke er luftet.</p> <p>Forøvrig vurderes kledning å kunne ivareta sin tekniske funksjon.</p> | |

| Oppsummering av yttervegger | TG-2 |
|---|---|
| <p>Det bør foretas tiltak for å bedre lufting av kledningen.</p> | |

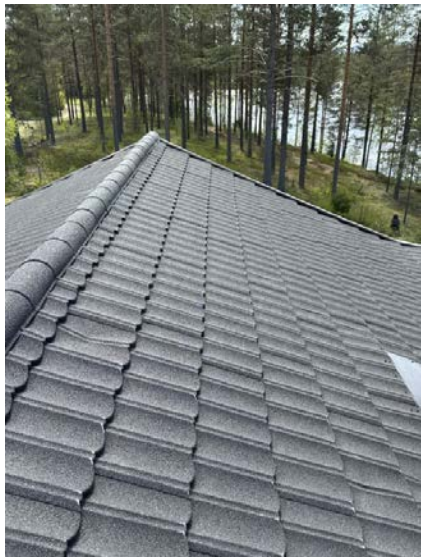
## 6.12 Taktekking

Det er bulker i flere takplater som kan påvirke levetid og funksjon, selv om det per i dag ikke er registrert lekkasje.

Avviket vurderes å ha potensial for fremtidig skade ved manglende oppfølging.
