Øgle-Vikenveien 960, 2450 RENA

**Velholdt og godt oppgradert bolig -
flott beliggenhet, utsikt mot
Glomma og Hovda. Gode jakt- og
fiskemuligheter.**

Salgsobjekt: Fritidseiendom
Eierform: Eiet
Byggeår: 1949
BRA-i/BRA Total 85/191 kvm
Tomtstr.: 3001 m²
Soverom: 1
Gnr./bnr. Gnr. 29, bnr. 45
Gnr. 29, bnr. 68
Oppdragsnr.: 1211250145

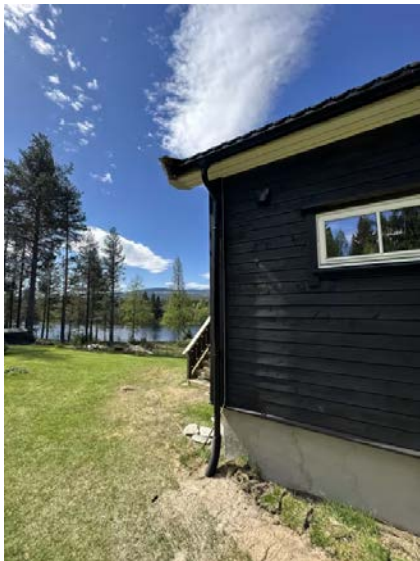
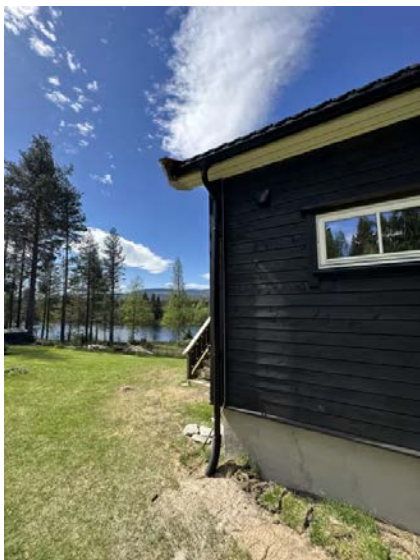
6.10 Renner og nedløp

Type	Metall
Takrenner, nedløp og beslag av metall.	
Enkelte nedløpsrør med drenerør montert på utkast.	
Er det utført arbeider på anlegget etter byggeår?	Ja
Opplyst nye takrenner og nedløp fra 2022.	
Er det synlige skader på renner/nedløp?	Nei
Oppsummering av renner og nedløp	TG-1
Ingen vesentlige avvik eller skader ble registrert.

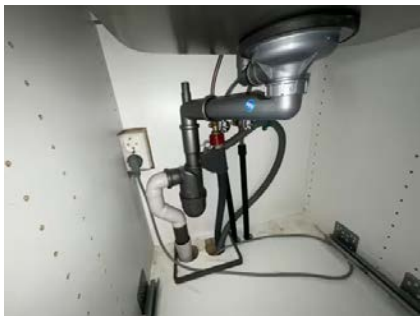
Viser vann og avløpsinnstallasjoner under kum.

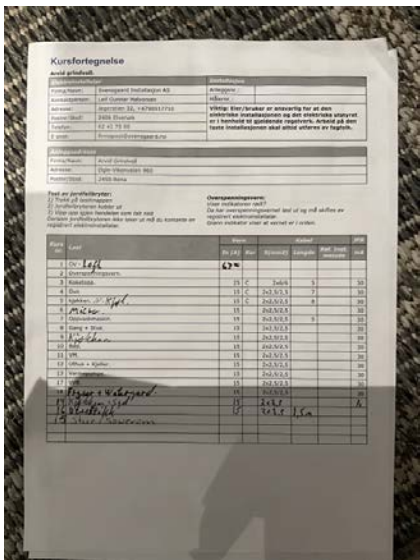
6.20 Elektrisk

Oppsummering av elektrisk TG-2

Utbedring av det elektriske anlegget i kjeller må påregnes pga alder.
