Øgle-Vikenveien 960, 2450 RENA

**Velholdt og godt oppgradert bolig -
flott beliggenhet, utsikt mot
Glomma og Hovda. Gode jakt- og
fiskemuligheter.**

Nøkkelinformasjon	2
Om eiendommen	4
Tilstandsrapport	41
Egenerklæring	77
Energiattest	82
Nabolagsprofil	88
Budskjema	96

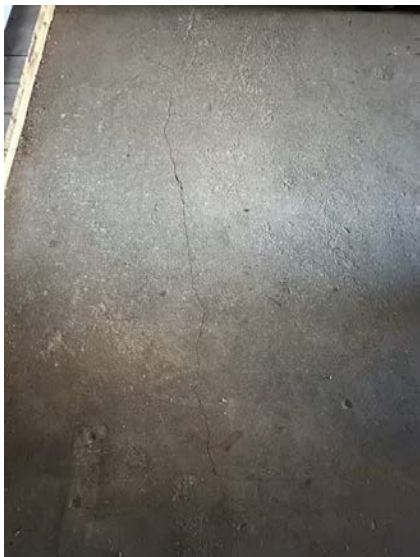
Mindre sprekk som er pusset i mellom tilbygg.

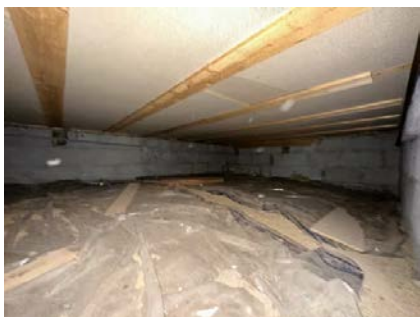
6.3 Kryp kjeller

Krypkjeller under tilbygget del. Adkomst via luke under terrasse.

Krypekjellere er å betrakte som en risikokonstruksjon og har behov for jevnlig ettersyn alle årstider.

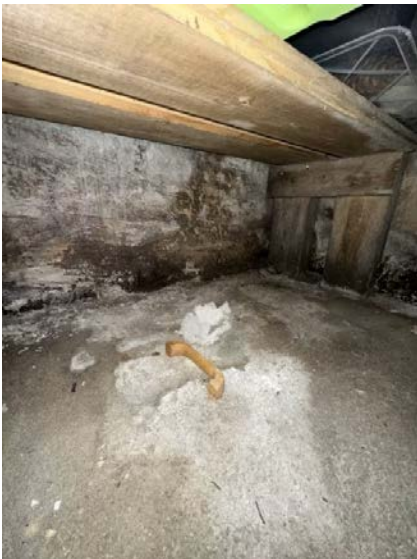
6.4 Rom under terreng

Rom under terreng - Det registreres synlige skader i konstruksjoner slik at hulltaking er ikke nødvendig. Det registreres boom/hulrom under puss. Observerte malingsavflassing og fuktmerker. Det registreres fukt-/råteskader i konstruksjoner. Trematerialer/-konstruksjoner i kontakt med støpte flater er spesielt utsatt for fuktopptrekk. Det registreres mineralutslag (salt/kalkutsalg) i overflater som er et symptom på fuktvandring gjennom grunnmur. Rommene har ingen ventilering.

Støpt betonggulv uten etablert dampsperre. Støpejernsluk i gulv. Vegger med malt/pusset mur.

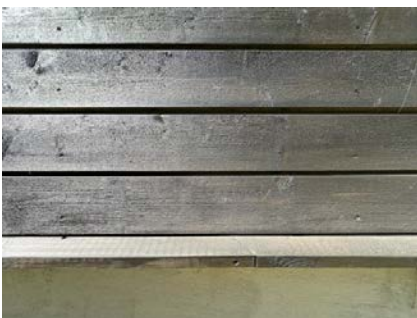
6.8 Yttervegger

Manglende lufting gir økt risiko for fuktskader i konstruksjonen.

Det bør foretas tiltak for å bedre lufting av kledningen.

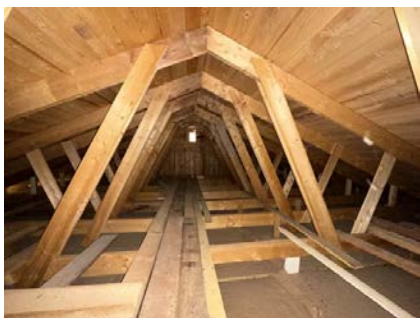
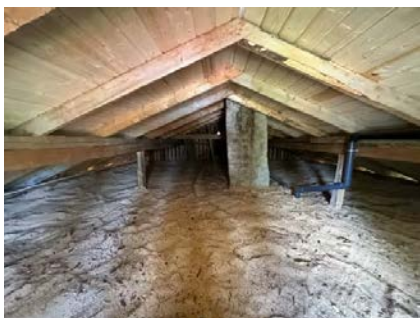
6.9 Loft (konstruksjonsoppbygging)

Det registreres fuktskjolder rundt eldre teglpipe. Det ble ikke målt forhøyde verdier.

Det er registrert symptom på aktivitet fra skadedyr(mus)

Konstruksjonene må sikres mot og skadedyr. Anbefaler ytterligere undersøkelser.

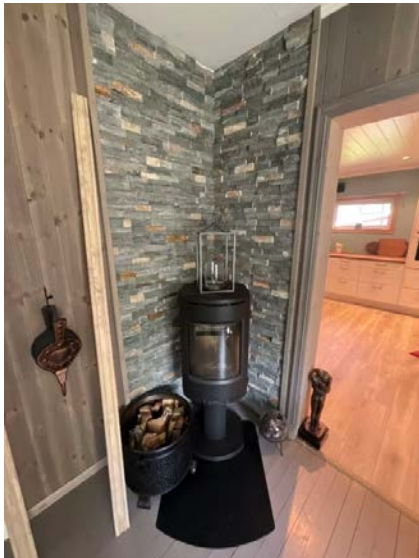
Det registreres sprekker i teglpipa på loftet. Det registreres rust og slark i dør til sotluke i krypkjeller. Sprekk i plate under ovn i stue.

På grunn alder og slitasje må det påregnes rehabilitering av teglpipa med tiden.

Med bakgrunn i påviste avvik og for en vurdering av eventuelle tiltak anbefales en ytterligere kontroll av pipa/ildsteder utført av brann- og feiervesen.

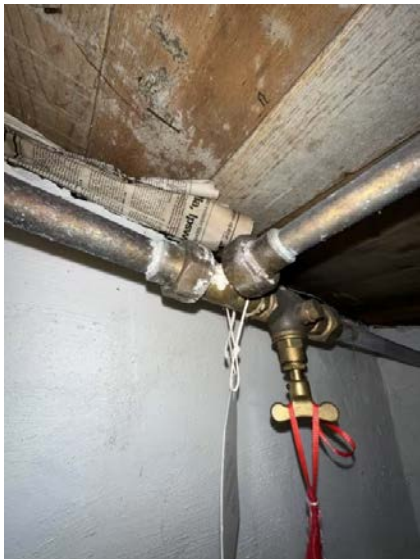
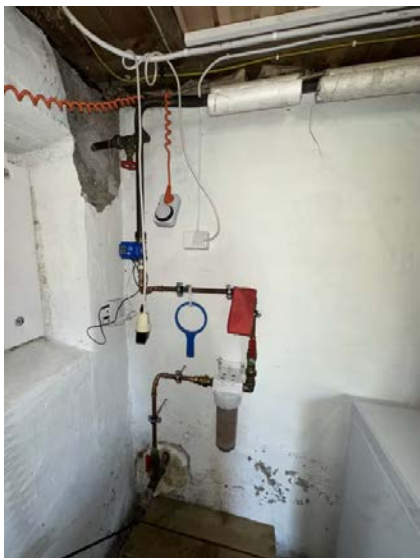
Rørstrekk i krypkjeller til utekran er uisolerte og utsatt for frost, mulighet for stenging.

Rørstrekk som går langs yttervegg er utsatt for frost om ikke kjelleren fyres.

Vannrør må isoleres i kalde rom for å unngå frost og kondens.

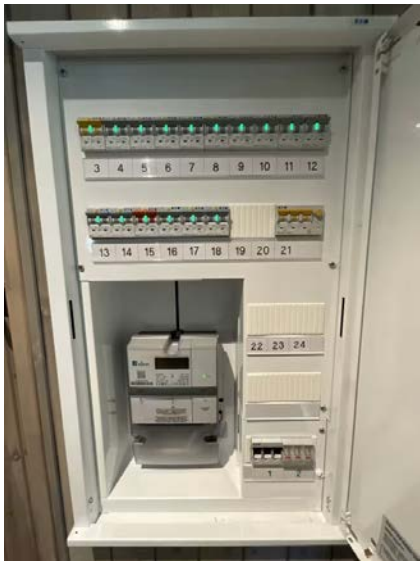
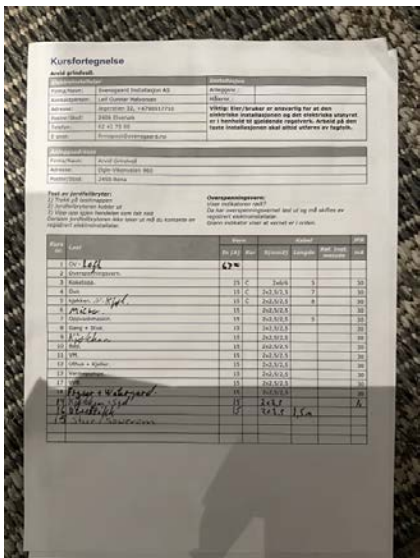
6.20 Elektrisk

Oppsummering av elektrisk TG-2

Utbedring av det elektriske anlegget i kjeller må påregnes pga alder.

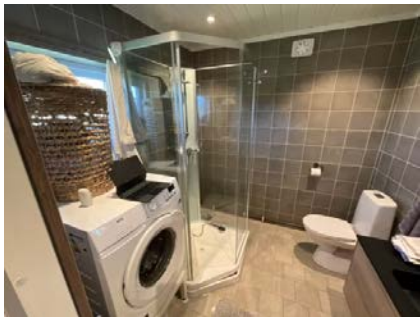
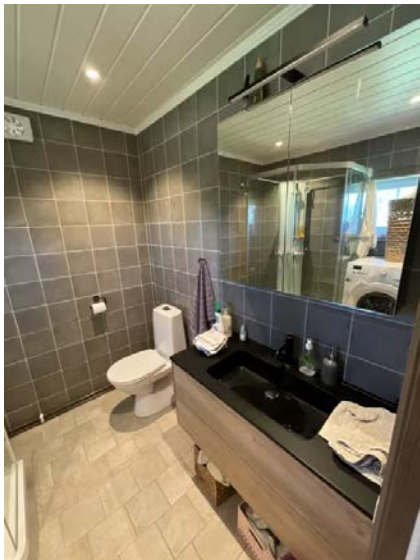
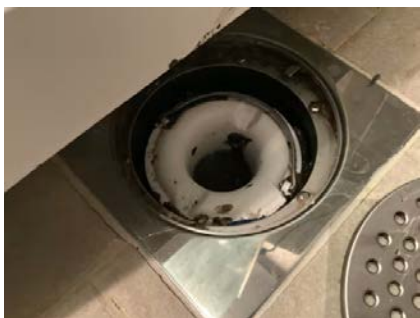
6.24 Våtrom: Bad

Det er mulighet for at det kan forekomme vannlekkasje på våtrommet hvor vann ikke vil gå til sluk.

Vindu er plassert i våtsone. Karmlist og foringer på vindu er ikke fuktbestandig.

Det anbefales å fortsatt benytte et dusjkabinett for å unngå ytterligere fuktbelastning fra fritt vann på gulv og vegger.

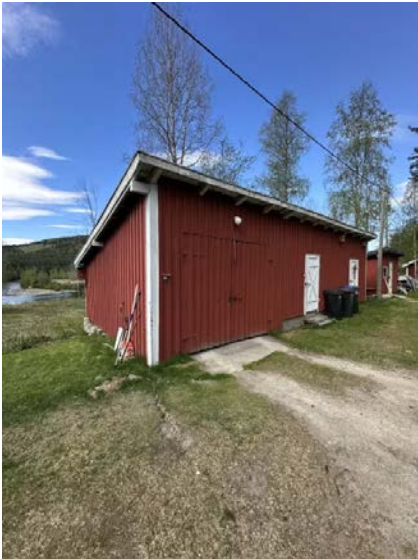
6.27 Øvrig: Uthus

Bygninger med skjevheter, råte, preg av elde/slitasje og manglende vedlikehold. Opplyst om lekkasje i tak i garasje. Påkostninger må påregnes.
