# Tilstandsrapport

Fritidsbolig

Damvegen 47, 2864 FALL

Oppdragsnr.: 22537-1018

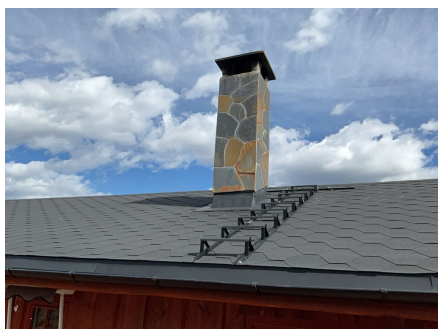
Taket er tekket med shingel fra byggeår. Pipebeslag og andre gjennomføringer i taktekking er ikke kontrollert, dette anbefales på generell basis undersøkt. Gjennomføringer i taktekking er svake punkt og risikoen for skader er høy. Tekking er besiktiget fra bakkenivå og vurdert ut fra alder.

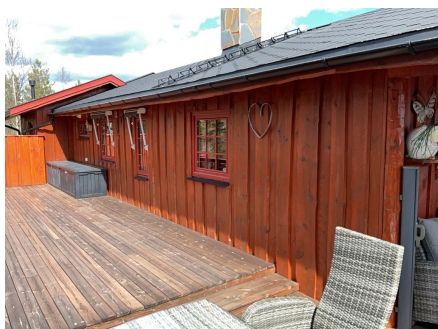
## TG 1 Veggkonstruksjon

Yttervegg i isolert bindingsverk som var normal byggeskikk på oppføringstidspunktet. Stående utvendig trekledning/villmarkspanel.

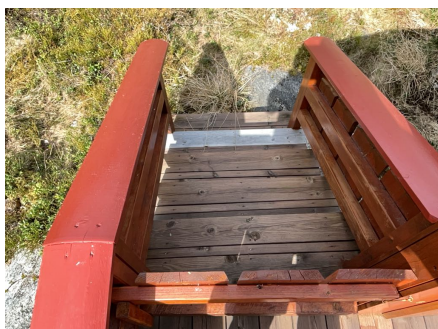
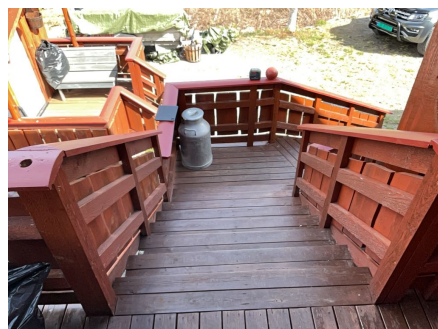
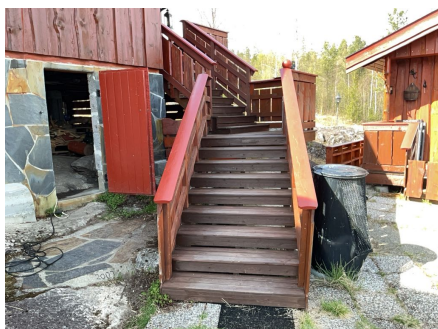
- Konstruksjonene har skjevheter.

Det er påregnelig med lokale utbedringer/reparasjoner.

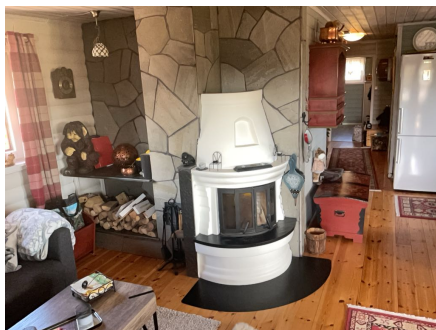
## TG 1 Pipe og ildsted

Murt pipe, antatt leca.

Peis/ildsted montert i stue.

Det anbefales på generell basis alltid en kontroll av piper og ildsteder ved omsetning av boliger. Det gjøres oppmerksom på at det er det lokale brann- og feiervesen som fører tilsyn med piper og ildsteder i hver enkelt kommune. Ovner og oppvarmingskilder er ikke funksjonstestet av taksmann.

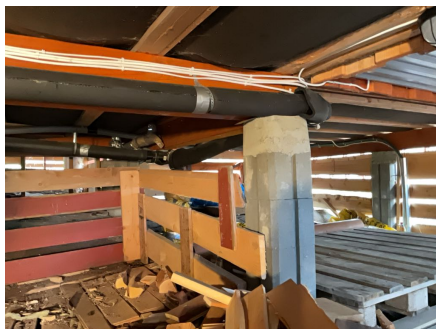
### Fuktsikring og drenering

Bygningen står på støpte blokker, direkte på fjell, og det er god lufting. Fuktmålinger viste tørre verdier.

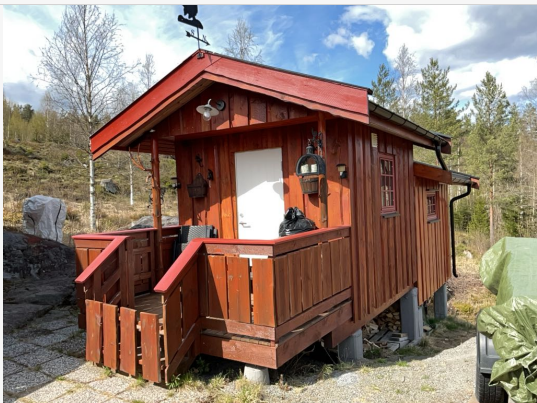
## Anneks

Bygningen har vedlikeholdsbehov.
